**HAUKIPUTAAN VESI  
LIMINGAN VESIHUOLTO OY  
ERVASTINRANNAN KESKUSPUHDISTAMO OY**

SIIRTOVIEMÄREIDEN VIRTausMITTAUSSELVITYS

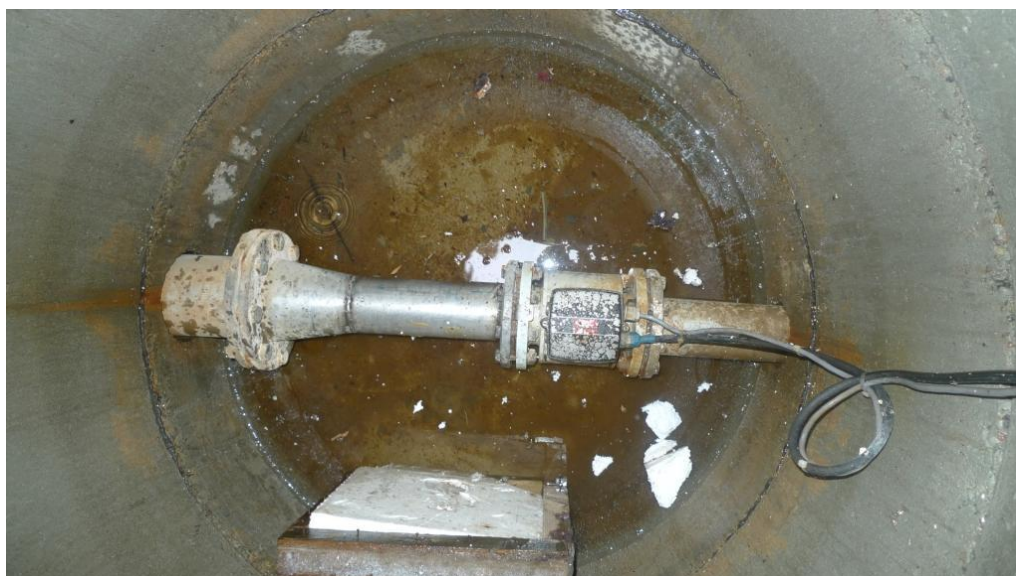
**Kuva 2.** Ylikiimingin mittauskaivo.

Suunnitelmien mukaan häiriötön putkiosuus ennen mittaria on noin 600 mm. Häiriöttömät putkiosuudet ovat vähimmäisvaatimusten mukaiset.

Mittaria ei ole huollettu säännöllisesti. Toiminta-aikana mittaria on korjattu kerran. Tarkistusmittaus on tehty aikaisemmin v.2010.

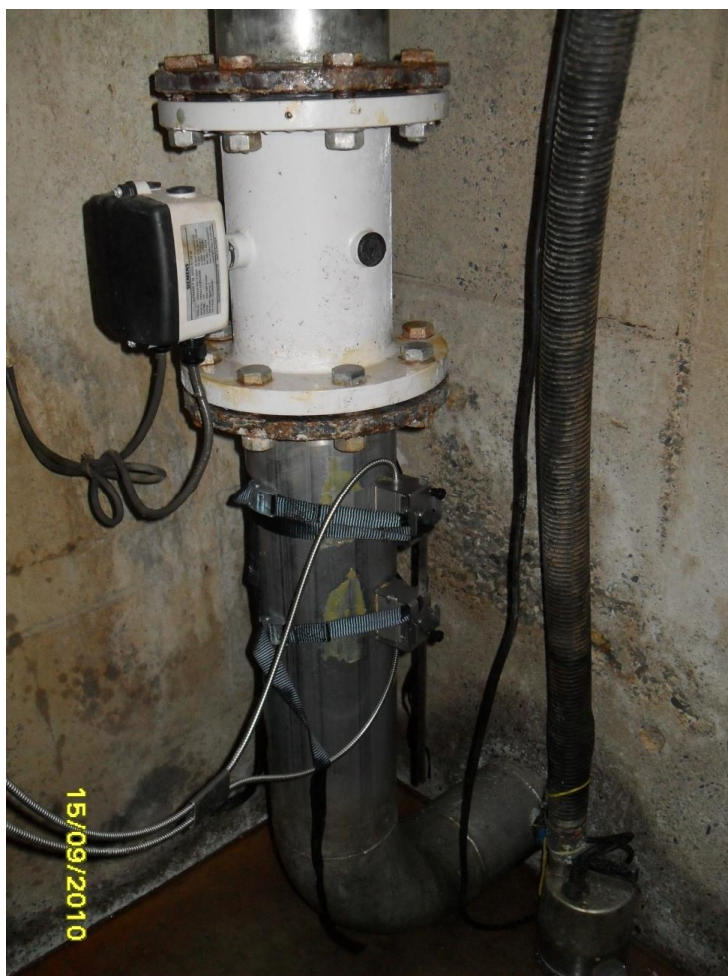
**Kuva 8.** Limingasta johdettavien jätevesien mittauspiste Lakeuden keskuspuhdistamolla.

Tähän selvitykseen liittyen vertailumittaus kohteessa on suoritettu 15-23.9.2010. Vertailumittauksessa mittausolosuhteet olivat sellaiset, etteivät vertailumittarin suorat osuudet olleet riittävät.

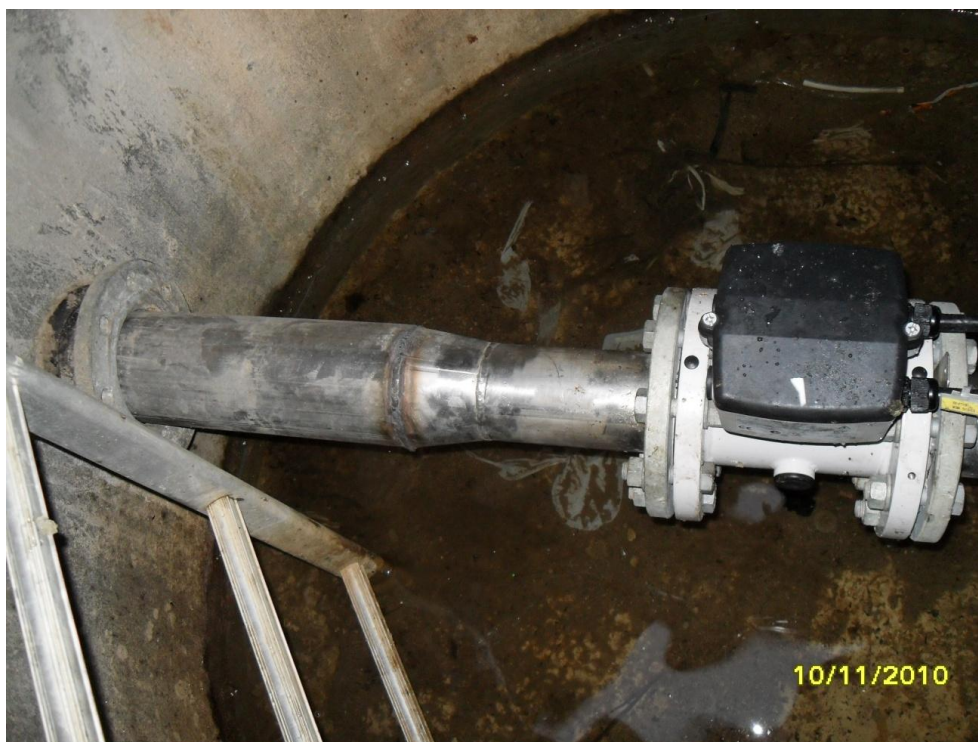
**Kuva 11.** Lumijoen mittauskaivo.

Virtausmittari on tarkistettu 2010. Suunnitelmapiiirustusten mukaan häiriöttömät putkiosat ulottuvat kaivon ulkopuolelle ja ovat vähimmäisvaatimusten mukaiset.

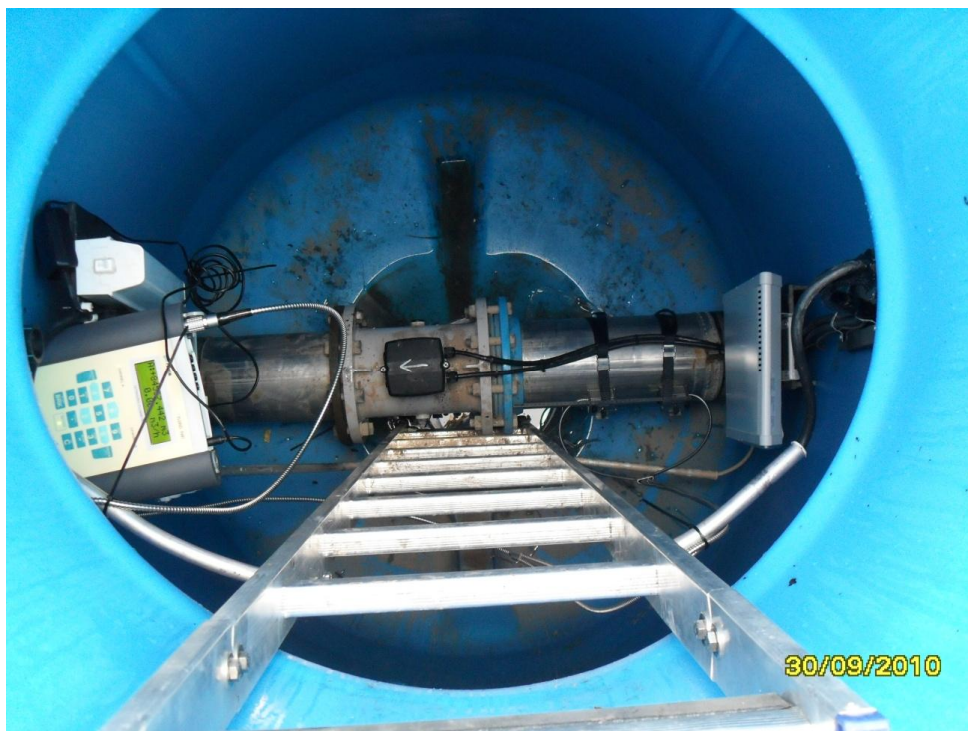
**Kuva 14.** Oulunsalon mittauskaivo.

Häiriötön suoraosuus ennen mittaria ei täytä vähimmäisvaatimusta.

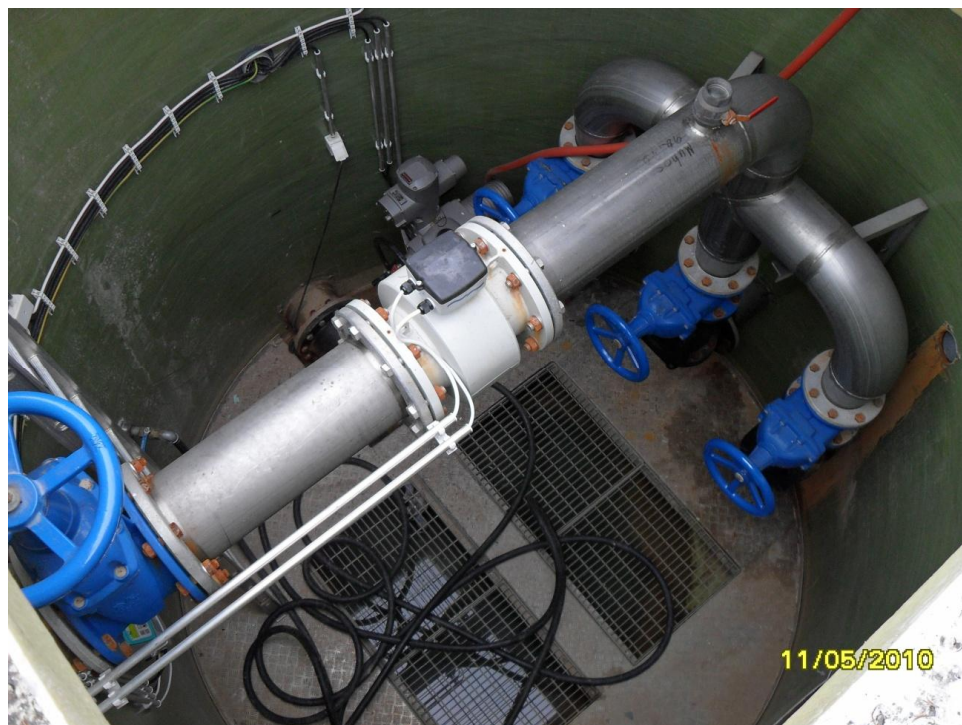
**Kuva 17.** Tuohinonojan mittauskaivo.

Häiriöttömät putkiosuudet ovat vähimmäisvaatimusten mukaiset.

Virtausmittaria ei ole huollettu eikä vertailumittauksia ole aikaisemmin tehty.

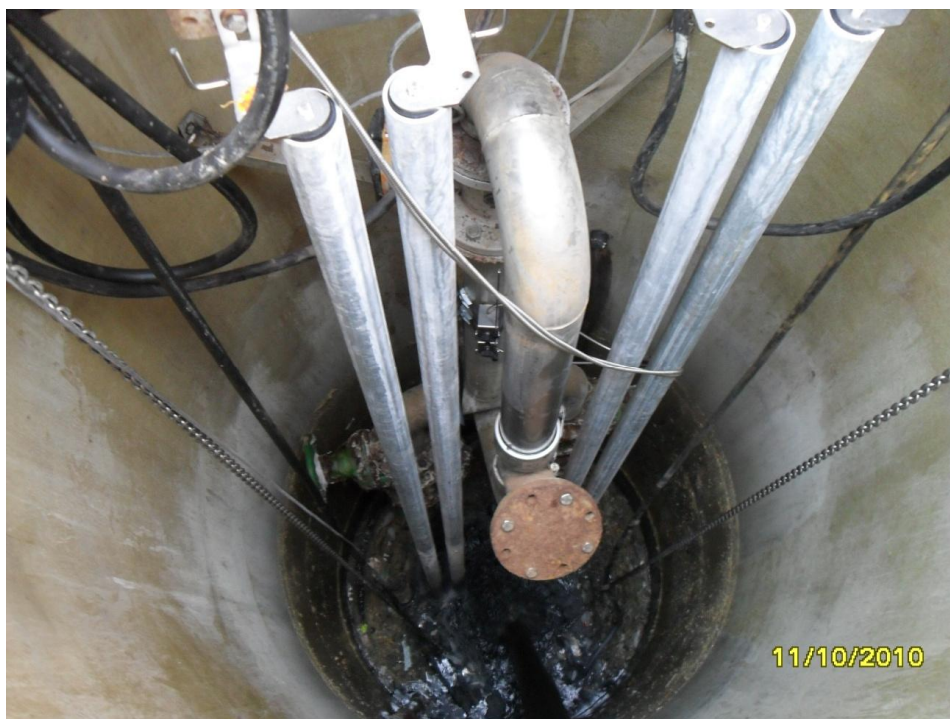
**Kuva 20.** Virtausmittaus Murron pumppaamolla.

Vertailumittaukset suoritettiin 11.10.-2.11.2010. Vertailumittari on asennettu paineputkeen kiinteän mittarin alapuolelle. Vertailumittarin molemmilla puolilla on suorat putkiosuudet.

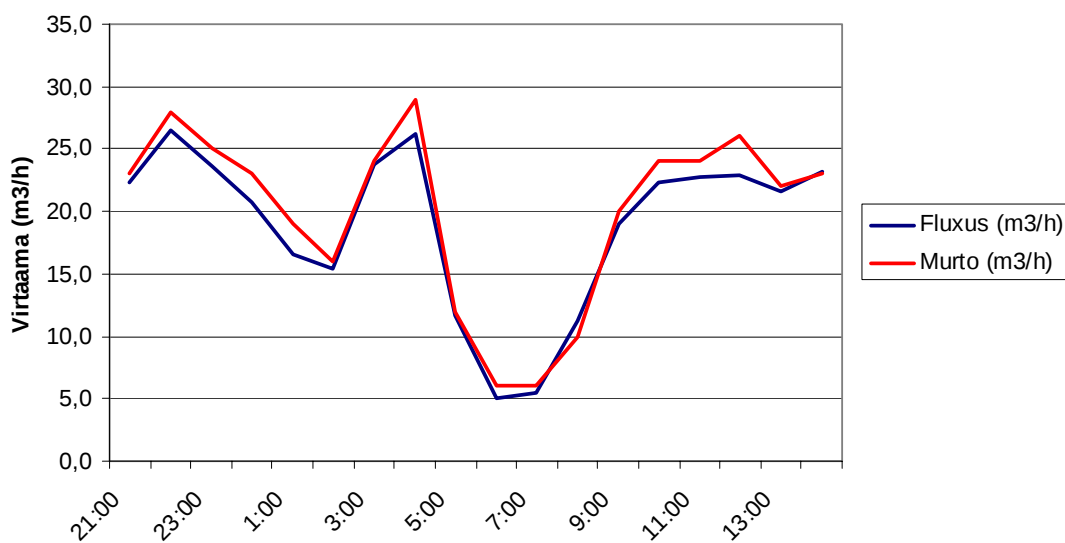
**Kuva 21.** Kiinteän mittarin ja vertailumittarin tuntivirtaamat 1.-2.11.2010.

Vertailumittarin tuntivirtaamat ovat tallentuneet mittausjaksolla vain vajaan vuorokauden ajalta 1.-2.11.2010. Mittausten keskeytyminen on tod.näk. aiheutunut pumppujen putkistoon aiheuttamasta tärinästä. Tuntivirtaamien perusteella kiinteän mittarin virtaamat olivat 5,7 %:ia suuremmat kuin Fluxus-mittarin.

Koko mittausjakson virtaamien perusteella kiinteän mittarin virtaama oli 6,5%:ia suurempi kuin vertailumittarin.

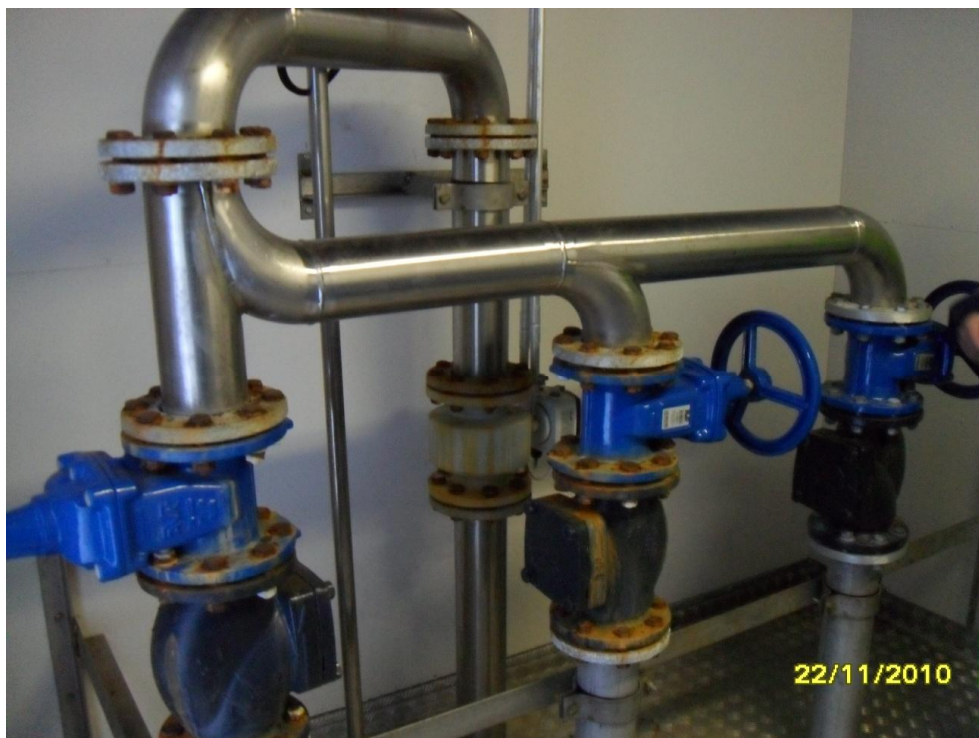
**Kuva 23.** Virtausmittaus Pällin pumpppaamolla

Vertailumittaus Pällin pumpppaamolla on suoritettu 22.-29.11. Vertailumittarin tuntivirtaamat ovat tallentuneet kuitenkin vain 27.-29.11. väliseltä ajalta.

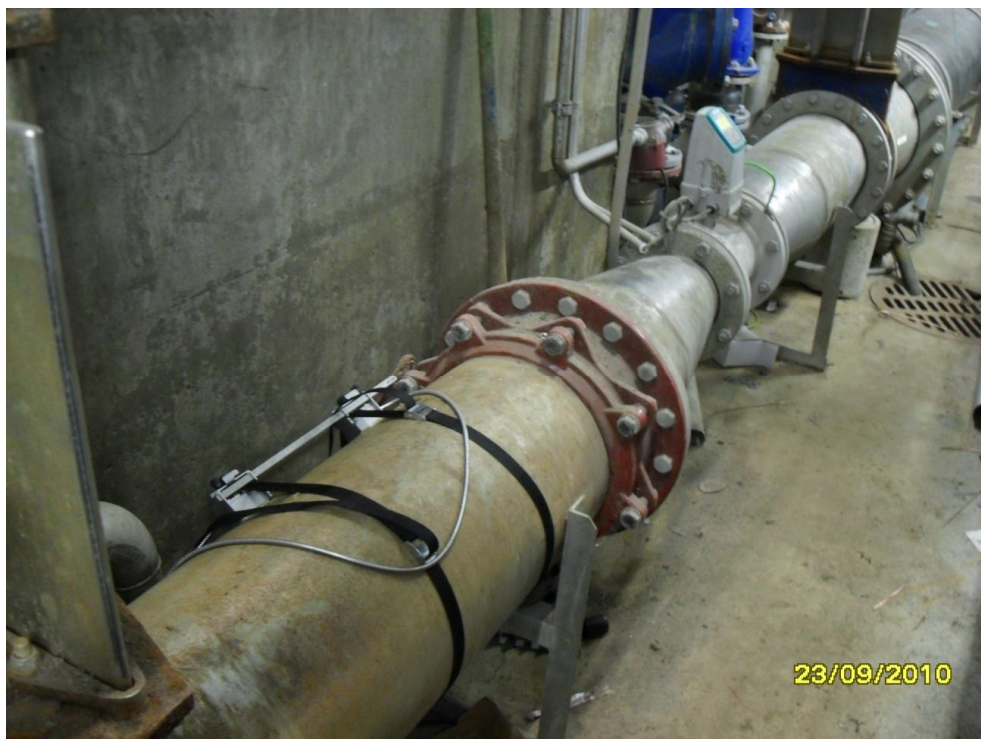
**Kuva 27.** Lakeuden Keskuspuhdistamolta lähtevän veden mittaus.

Häiriöttömiä putkiosuuksia ei ole mittarin yhteydessä. Mittarin molemmilla puolilla on pitkät supistuskartiot. Asennus on mittaritoimittajan standardien mukainen. Mittari mittaa yhteen suuntaan, mittausväli 0-600 m<sup>3</sup>/h.

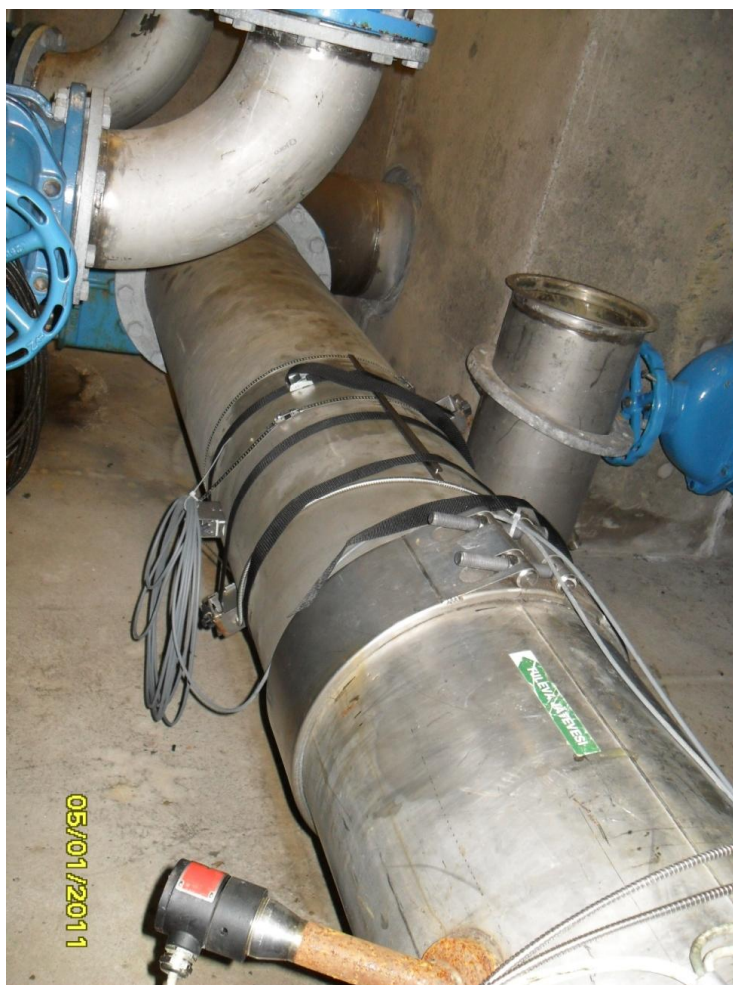
**Kuva 31.** Ervastinrannan puhdistamolle Simppulan pumppaamolta tulevan jätevesimäärän mittaust.

Häiriöttömät putkiosuudet ovat mittarin jälkipuolella alle minimietäisyyksien.
