Viemäreiden kunnon tutkiminen

Visuaaliset tutkimusmenetelmät

Vesilaitosyhdistyksen monistesarja nro 72

Helsinki 2021

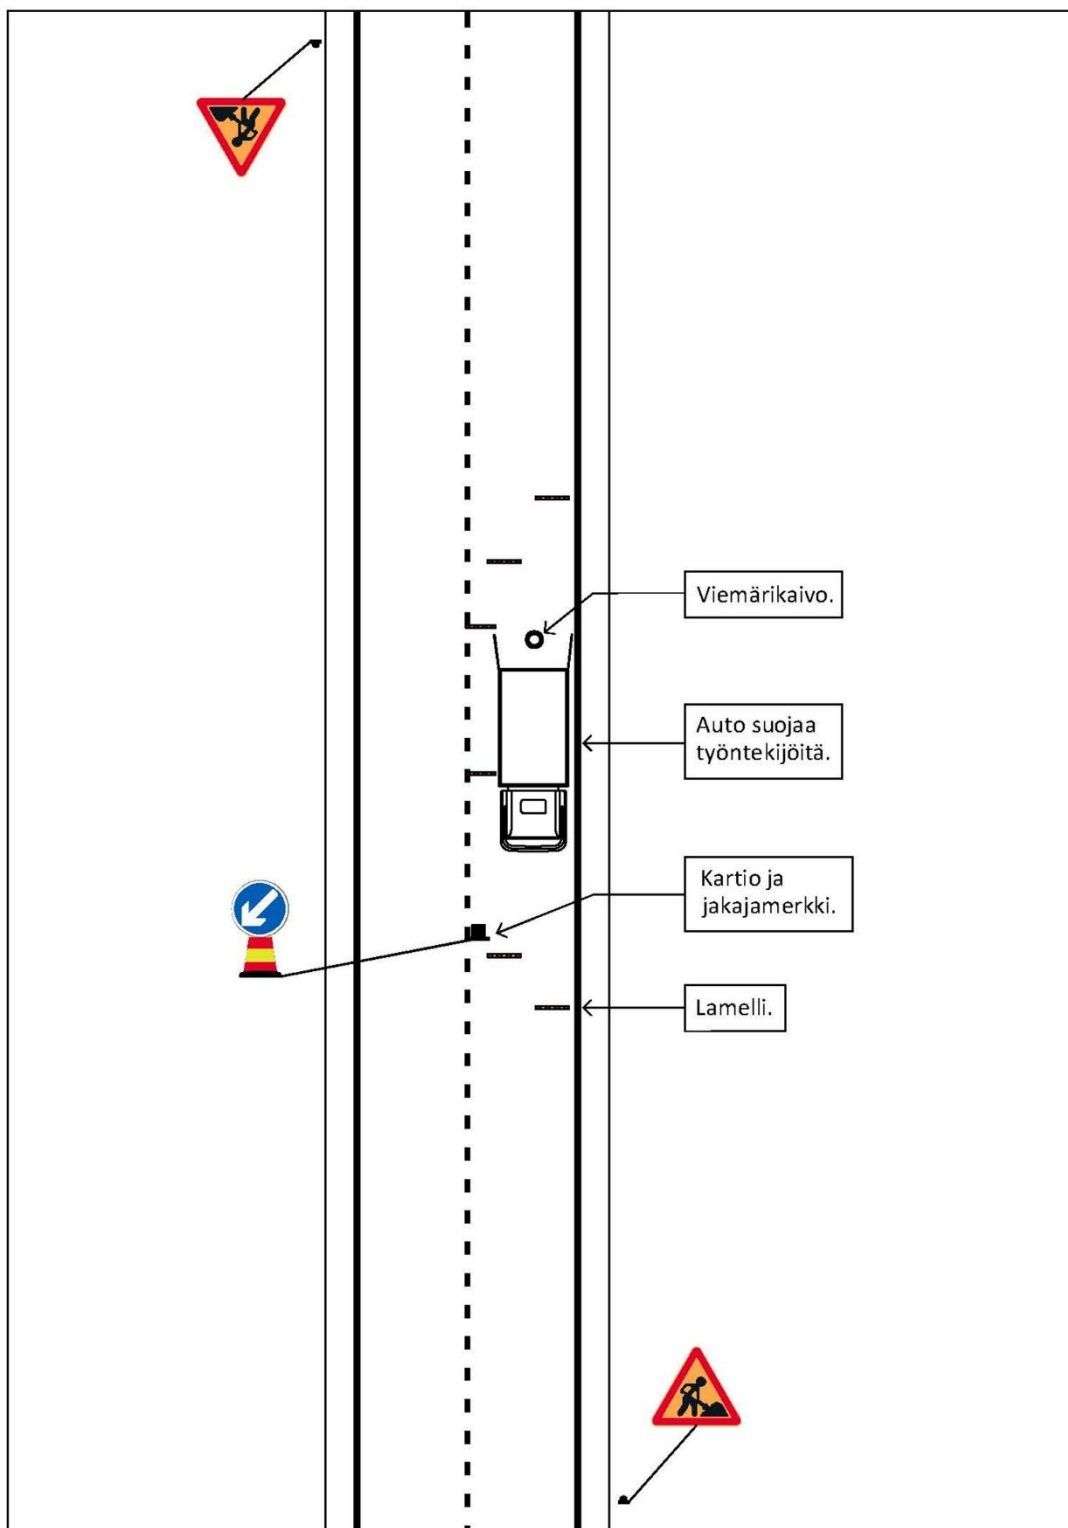
Kuva 1. Esimerkki lyhytkestoisen työn liikenteenohjaussuunnitelmasta.

Alla kuvassa 1 on esitetty esimerkki lyhytkestoisen työn liikenteenohjaussuunnitelmasta.

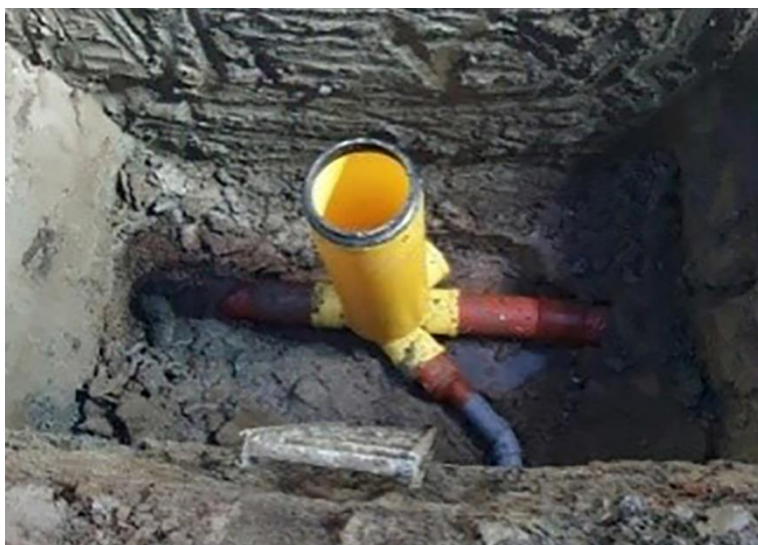
Kuva 2. Muovikaivo vesihuoltotyömaalla ennen teleskooppiosan asennusta ja kaivannon täyttöä.

Alla olevassa kuvassa (Kuva 2) on tyypillinen rakentamistilanne. Jos kuvassa kaivosta vasemmalta liittyvä viemäri on ns. lähtevä putki ja sille annetaan suunnaksi klo 12, on kaivossa seuraavat tulevat putket:

Tarkasteltaessa kaivoa sisäpuolelta, näyttää siihen liittyvät neljä halkaisijaltaan saman kokoista viemäriä.

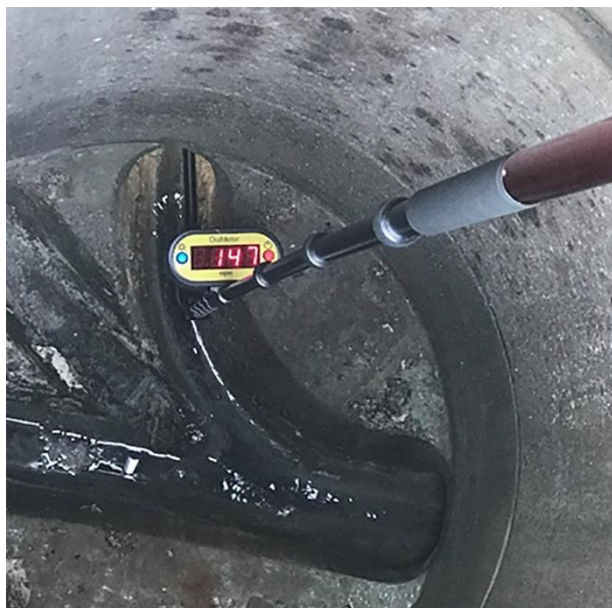
Mikäli kaivon kunnan tutkimisen ohessa tehdään kaivon muu kuin sijaintitiedon tarkentaminen, ts. mitataan esimerkiksi kaivon syvyys, halkaisija sekä liittyvien putkien sisähalkaisija, tarvitaan apuväline, jolla ko. mitat voidaan ottaa menemättä kaivoon. Tarkkaa mittatietoa saadaan esimerkiksi ns. lasermittatikulla (kuva 4).

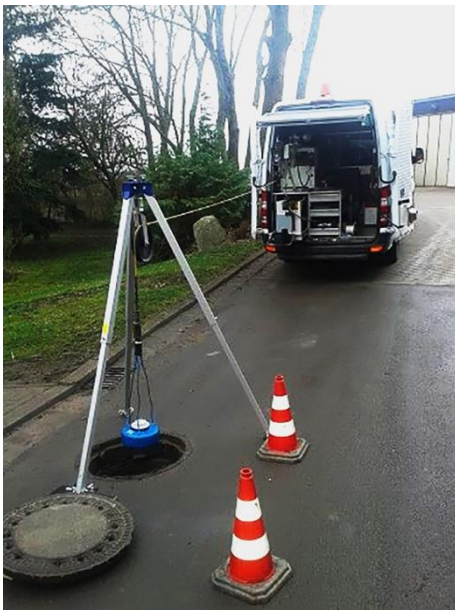
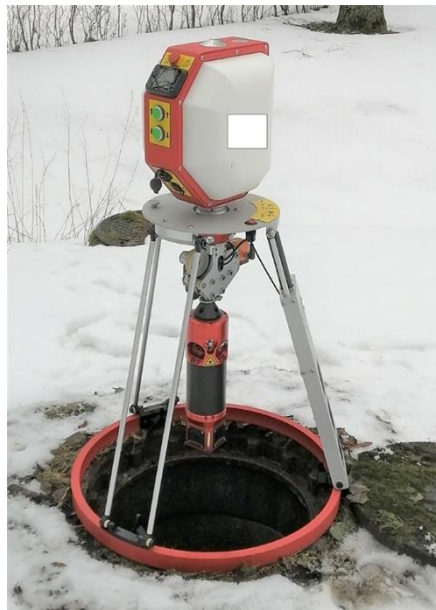
Kuva 5. Erikoiskameroita.

- mittauksen tekeminen on nopea prosessi, valmistelevien töiden ja kansiston avaamisen ja tutkimisen jälkeen mittaaminen vie noin 2–4 minuuttia kaivoa kohti
- mittauksen tekeminen on automaattinen prosessi
- järjestelmä kuvaa tarkkaa, HD-tasoista kuvaa ja videota
- tekee kaivosta laserpistepilven lasereiden tai kuvapisteidien avulla mittaamista varten
- kaikki havainnot ovat mitattavissa
- mitatuista kuvista voidaan tehdä tarkka yksityiskohtainen raportti kaivosta ja sieltä tehtävistä havainnoista
- voidaan mitata kaivon koko, syvyys sekä kaivoon liittyvien putkien korkeus-aseama ja sisähalkaisija
- voidaan kuvata jopa yli 8 m syviä kaivoja.

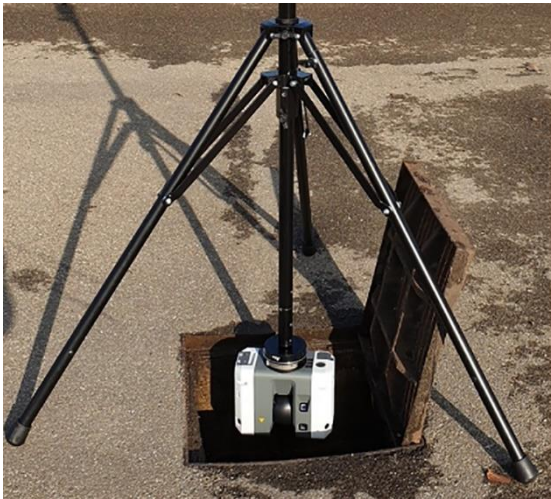
Kuva 8. Laserskanneri

On hyvä huomata, että kaikkia laserkeilaamiseen käytettäviä laitteita ei voi kääntää ns. ylösalaisin, mitä kaivon yläpuolelta kuvaaminen edellyttää.

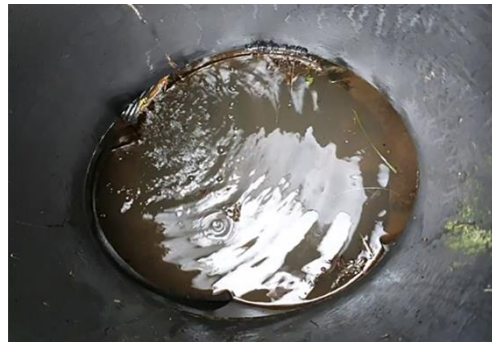
Havainto	Kunto- luokka	Lisämääritelmä	Sijainti (klo-klo)	Viallinen kaivon rakenneosa
Muodonmuutos	2			kaivon seinämä

Lisätiedot: Viemärin täyttöaste 100 %

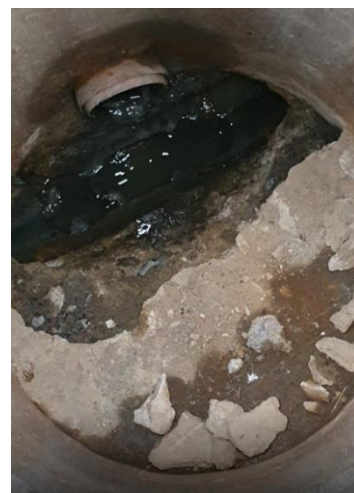
Esimerkkikuva

- **Halkeama:** Kaivon rakenteessa on halkeama, mutta kaivon muoto ei ole muuttunut eikä siitä ole irronnut palasia.
- **Materiaalirikko:** Kaivon rakenteessa on irrallisia paloja, jotka ovat vielä paikoillaan.
- **Sortuma:** Kaivon rakenne on menettänyt rakenteellisen lujuutensa.

Vian vakavuus	Selite
1	Hiushalkeama.
2	Avoim halkeama.
3	Kaivon rakenteesta voi irrota tai on irronnut palasia.
4	Kaivo on menettänyt rakenteellisen lujuutensa.

Havainto	Kunto-luokka	Lisämääritelmä	Sijainti (klo-klo)	Viallinen kaivon rakenneosa
Materiaalirikko	3	vaihtelevasuuntainen		kaivon pohja

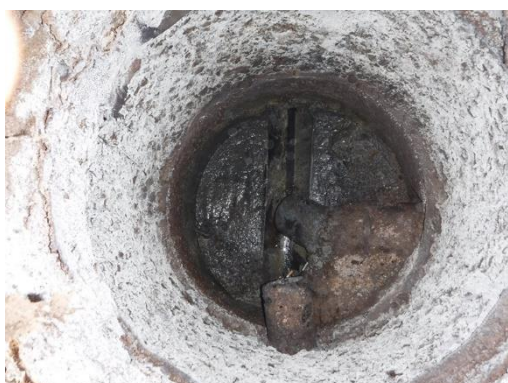
Esimerkkikuva

- Kaivon sisäpinta on vaurioitunut kemiallisesta tai mekaanisesta syystä johtuen.

Havainto	Kunto- luokka	Lisämääritelmä	Sijainti (klo-klo)	Viallinen kaivon rakenneosa
Pintavaurio	2	-	12-12	seinämä

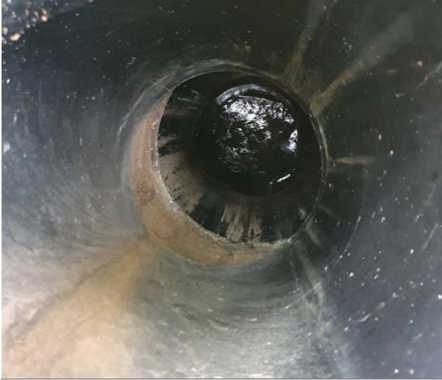
Havainto	Kunto-luokka	Lisämääritelmä	Sijainti (klo-klo)	Viallinen kaivon rakenneosa
Asennusvika	4	Sivusuuntainen		teleskooppiosa

Lisätiedot: Kaivon teleskooppiosa ei ole paikallaan.

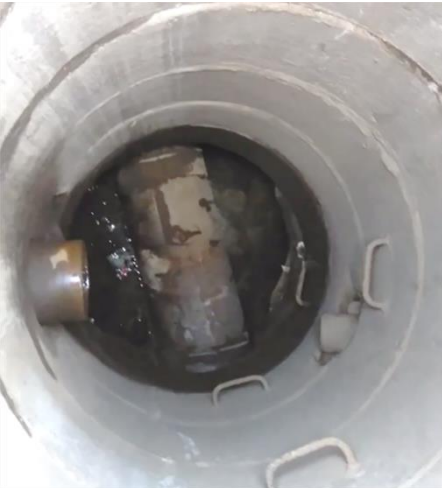
Havainto	Kunto-luokka	Lisämääritelmä	Sijainti (klo-klo)	Viallinen kaivon rakenneosa
Asennusvika	4			pohja

Lisätiedot: Viemäri sukitettu kaivon läpi, putken selkään ei ole tehty aukkoa, vaikka kaivossa on tulevia putkia.

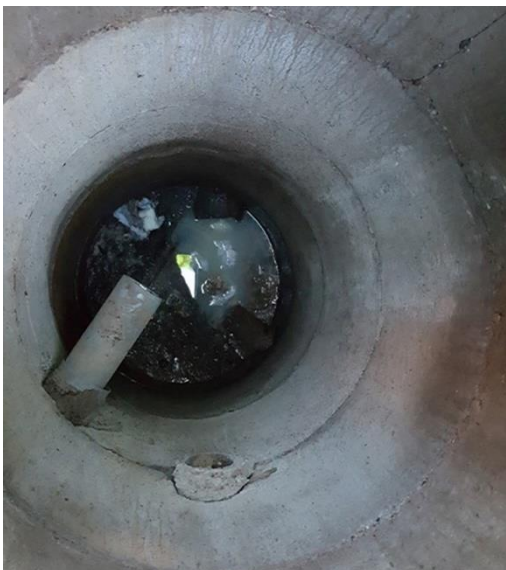
Esimerkkikuvia

Havainto	Kunto-luokka	Lisämääritelmä	Sijainti (klo-klo)	Viallinen kaivon rakenneosa
Sisään työntyvä liittyvä putki	4	-	7	liittyvä putki

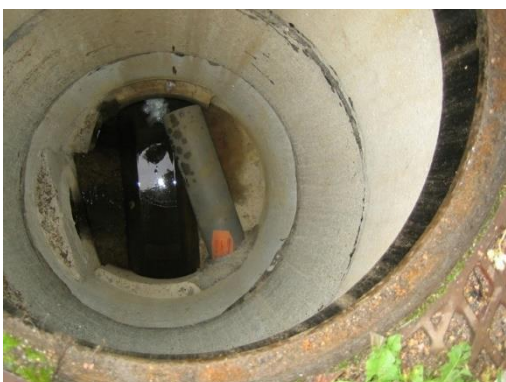
Havainto	Kunto-luokka	Lisämääritelmä	Sijainti (klo-klo)	Viallinen kaivon rakenneosa
Sisään työntyvä liittyvä putki	4	-	5	liittyvä putki

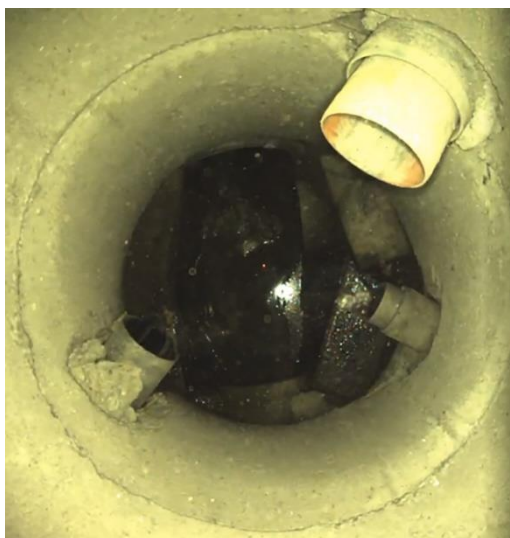
Esimerkkikuvia

Havainto	Kunto-luokka	Lisämääritelmä	Sijainti (klo-klo)	Viallinen kaivon rakenneosa
Viallinen liittymä	3	-	1, 4 ja 7	liittyvät putket

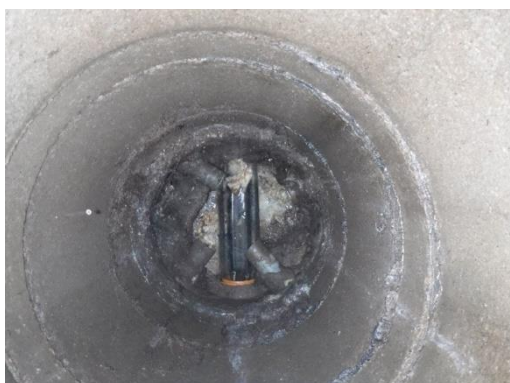
Havainto	Kunto-luokka	Lisämääritelmä	Sijainti (klo-klo)	Viallinen kaivon rakenneosa
Viallinen liittymä	2	-	10	liittyvä putki

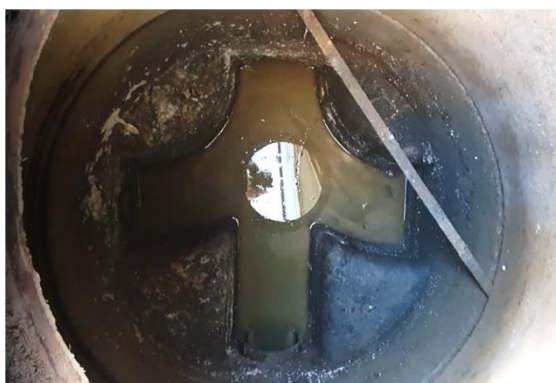
Havainto	Kunto-luokka	Lisämääritelmä	Sijainti (klo-klo)	Viallinen kaivon rakenneos
Tiiviste irti	1	tiivisterengas	12-4	kaivon seinämä

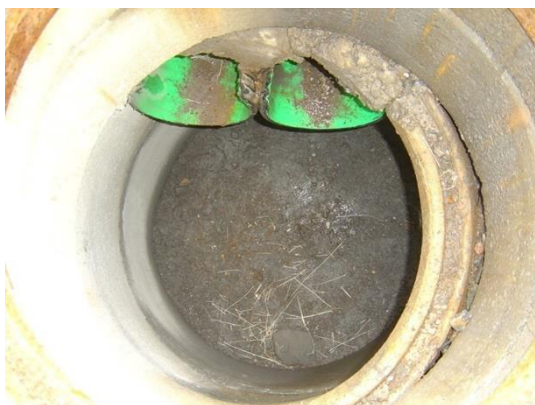
Havainto	Kunto-luokka	Lisämääritelmä	Sijainti (klo-klo)	Viallinen kaivon rakenneosa
Siirtymä	4	sivusuuntainen		kaivon seinämä

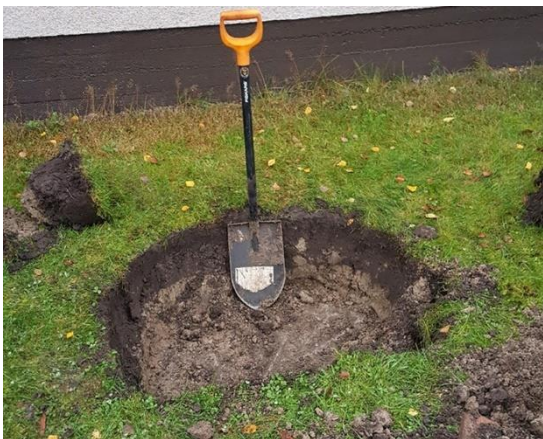
Esimerkkikuvia

Havainto	Kunto-luokka	Lisämääritelmä	Sijainti (klo-klo)	Viallinen kaivon rakenneosa
Kansirakenne väärässä korkeusasemassa	1	-		kansi

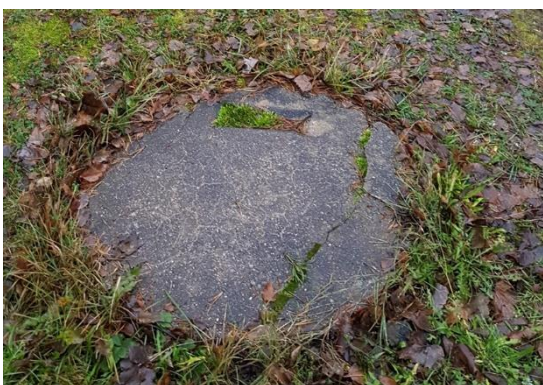
Havainto	Kunto-luokka	Lisämääritelmä	Sijainti (klo-klo)	Viallinen kaivon rakenneosa
Kansi on rikki	3	-		kansi

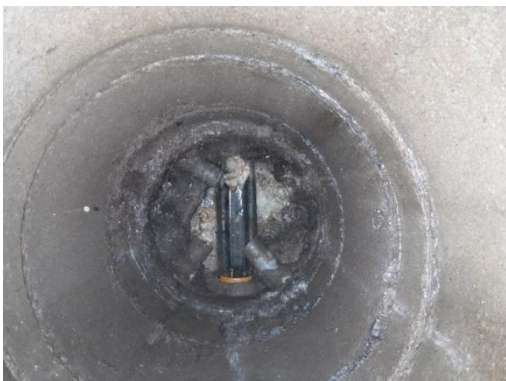
Havainto	Kunto- luokka	Lisämääritelmä	Sijainti (klo-klo)	Viallinen kaivon rakenneosa
Kansi pohja viallinen	4	-		kouruviiste

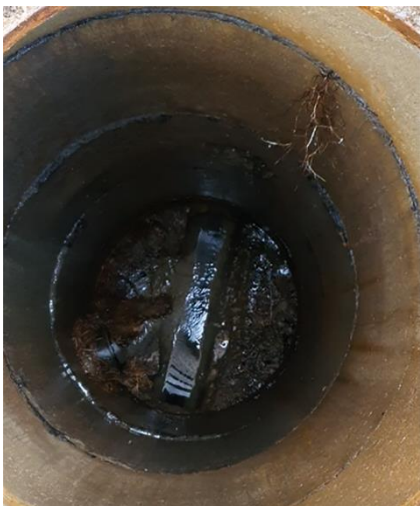
Havainto	Kunto- luokka	Lisämääritelmä	Sijainti (klo-klo)	Viallinen kaivon rakenneosa
Juuret	1 3	paksu juuri juurimatto	1 7-9	kaivon seinämä kourutiiviste

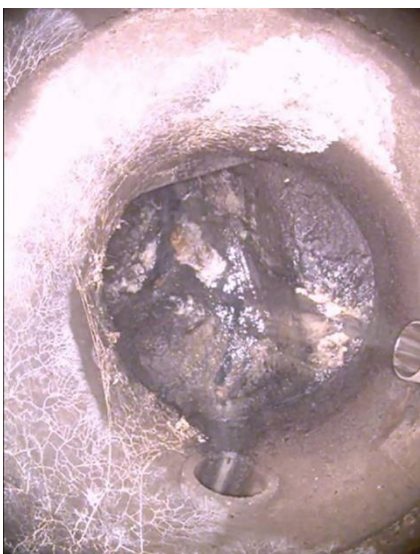
Havainto	Kunto- luokka	Lisämääritelmä	Sijainti (klo-klo)	Viallinen kaivon rakenneosa
Juuret	1	ohuita juuria	7-1	kaivon seinämä

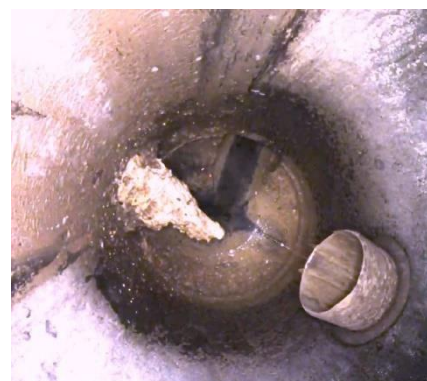
Havainto	Kunto- luokka	Lisämääritelmä	Sijainti (klo-klo)	Viallinen kaivon rakenneosa
Saostuma	2	rasvaa	9	kaivon seinämä

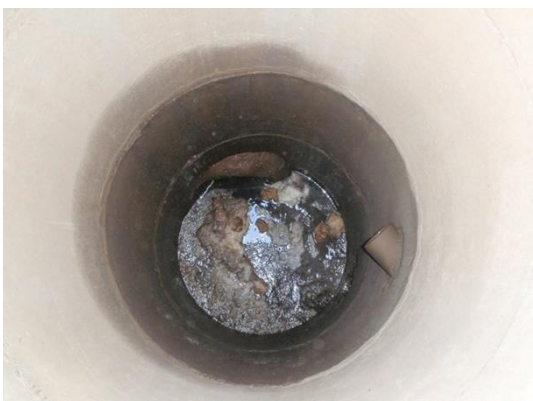
Havainto	Kunto-luokka	Lisämääritelmä	Sijainti (klo-klo)	Viallinen kaivon rakenneosa
Lietymä	3	saniteettijäte		pohja

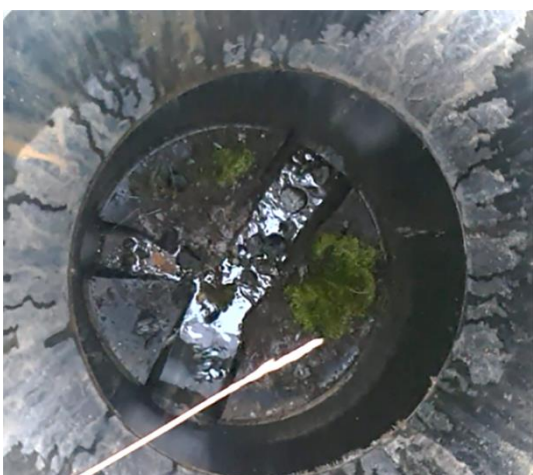
Havainto	Kunto-luokka	Lisämääritelmä	Sijainti (klo-klo)	Viallinen kaivon rakenneosa
Lietymä	3	sora		kouru

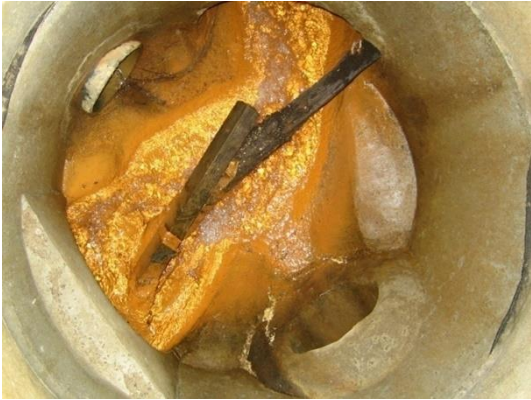
Havainto	Kunto-luokka	Lisämääritelmä	Sijainti (klo-klo)	Viallinen kaivon rakenneosa
Vieras esine / este	3	vieras esine on irrallaan kaivon pohjalla		kouru

Lisätiedot: Puukeppejä.

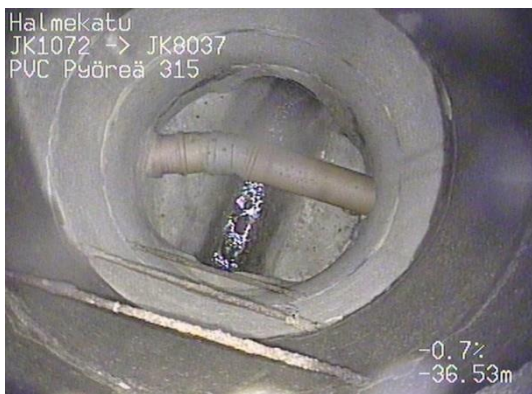
Havainto	Kunto-luokka	Lisämääritelmä	Sijainti (klo-klo)	Viallinen kaivon rakenneosa
Vieras esine / este	3	kaivon läpi on asennettu muu putki		pohja

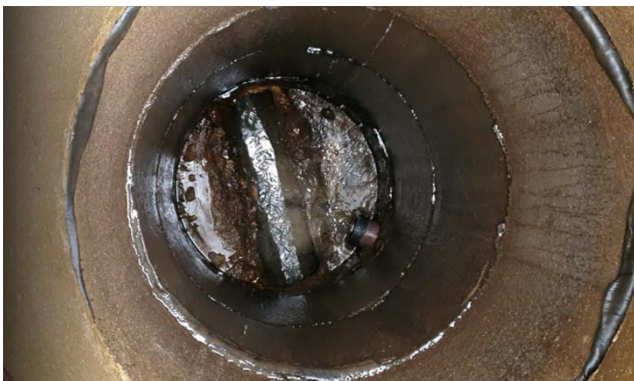
Esimerkkikuvia

Havainto	Kunto-luokka	Lisämääritelmä	Sijainti (klo-klo)	Viallinen kaivon rakenneosa
Vuoto	3	-		kaivon seinämä

Lisätiedot: Kaivon saumat vuotavat.

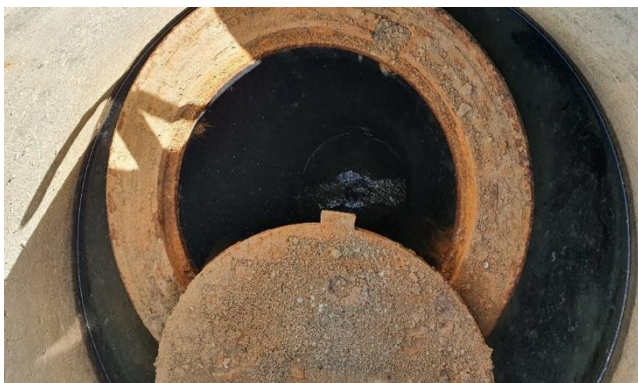
Havainto	Kunto-luokka	Lisämääritelmä	Sijainti (klo-klo)	Viallinen kaivon rakenneosa
Vuoto	3	-		kaivon seinämä

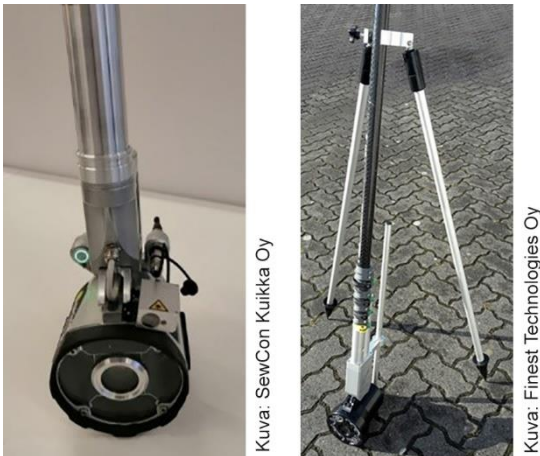
Kuva 10. Esimerkkejä zoom-kameroista.

Zoom-kamerat soveltuvat liikuteltavuutensa puolesta hyvin seulontatyyppiseen viemärien tutkimiseen. Zoom-kuvauksessa kamera lasketaan teleskooppivartensa avulla viemäriin tarkastuskaivoon ja suunnataan erikseen kuhunkin tutkittavaan viemäriin. Linssiä zoomaamalla nähdään viemäriin sisään parhaimmillaan muutamia kymmeniä metrejä. Kun tutkimus toistetaan ko. tutkittavan viemäriosuuden (ts. kaivovälin) toisesta päästä, saadaan parhaimmillaan tutkittava kaivoväli tarkastettua ristiin. Tehdyistä tutkimustyöstä saadaan tyypillisesti 15–60 sekunnin pituinen videotallenne. Tehdyt havainnot voidaan tallentaa mobiilisti verkkotietojärjestelmään suoraan maastossa tai vaihtoehtoisesti maastotyön jälkeen raportti laaditaan toimistotyötä. Zoom-kamerat soveltuvat myös hulevesiviemärien ja tarkastuskaivojen kunnon tutkimiseen.

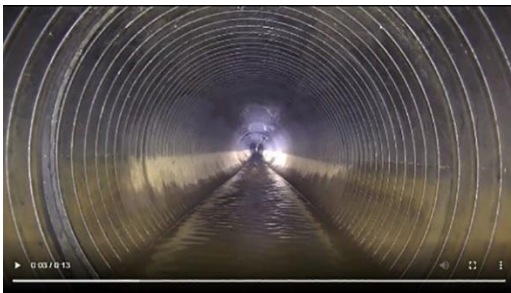
400 mm muovi, ei vikoja

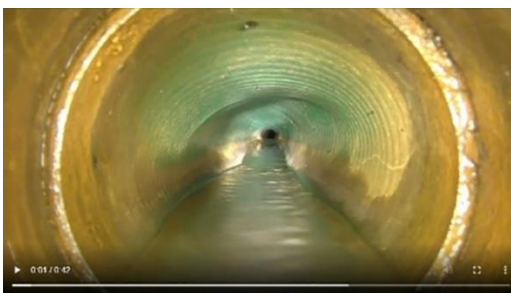
300 mm muovi, vakava muodonmuutos

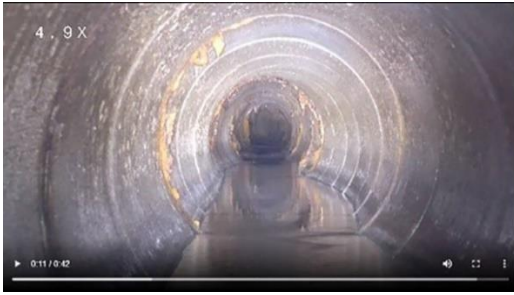
1000 mm BET, vähäisiä vuotoja saumoissa

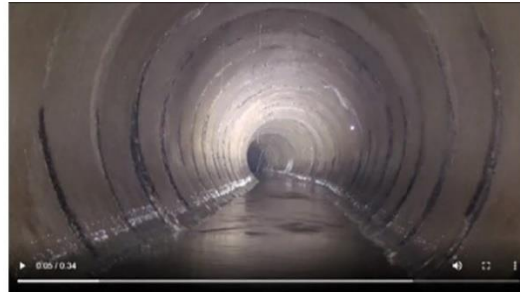
1200 mm BET, viemäri kaartaa

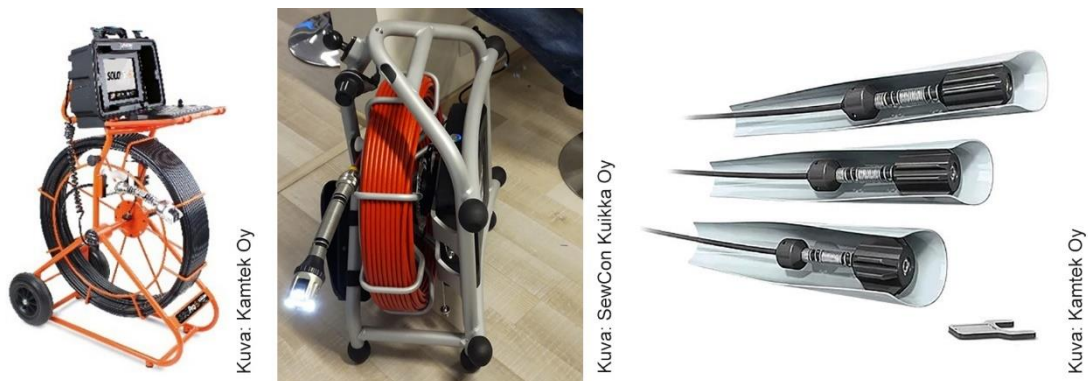
Kuva 11. Esimerkkejä työnnettävistä kameroista ja kameras keskittimistä.

Työnnettävät kamerat soveltuvat pieniläpimittaisten viemärien tutkimiseen. Tonttivyemäreiden tutkiminen on tavanomaisin soveltamiskohde. Myös ns. robottikameroita on olemassa talohaarakokoisille viemäreille, mutta niissä on kuitenkin rajoituksensa esimerkiksi viemäriin halkaisijan suhteen. Tonttivyemäriin kuvaaminen on mahdollista työnnettävällä kameralla, jos tonttivyemäriin on tarkastuskaivo tai kun tonttivyemäri liittyy runkivyemäriin tarkastuskaivoon. Tehdystä tutkimustyöstä saadaan videotallenne ja siitä voidaan tehdä raportti. Työnnettävät kamerat soveltuvat myös hulevesivyemäreille. Työnnettävää kameraa voidaan käyttää myös vesijohdoissa, niiden ollessa katkaistuja

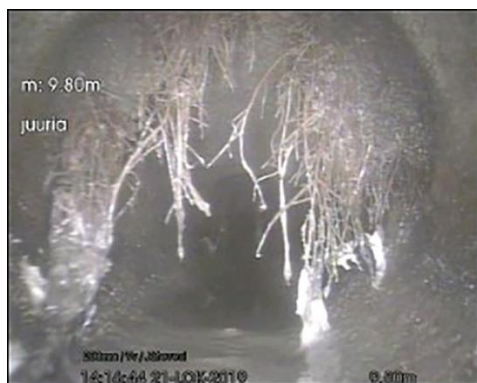
150 mm BET, vakava juuret, klo 8-4

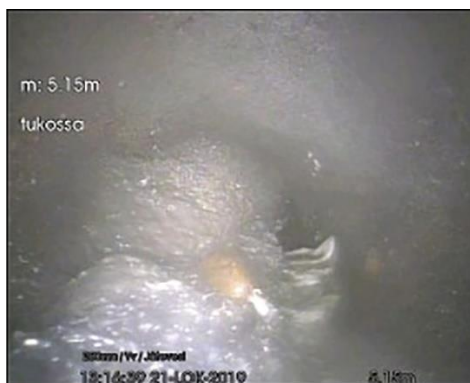
150 mm BET, vakava vieras esine/este

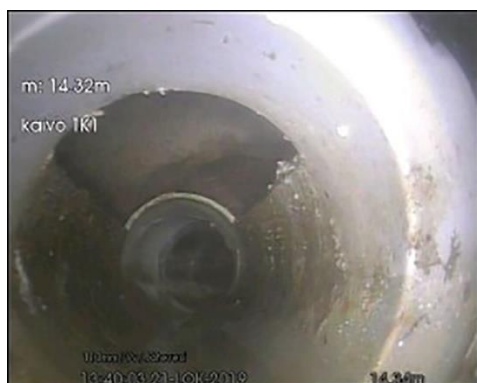
110 mm muovi, tarkastuskaivo

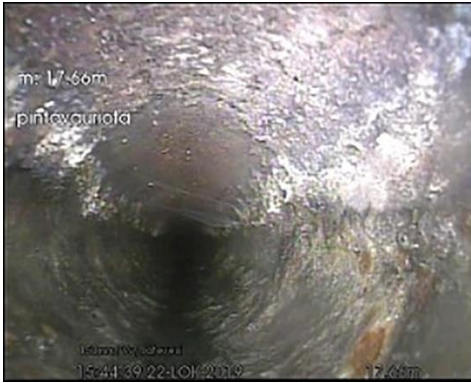
150 mm BET, vähäinen pintavaurio, klo 0–12

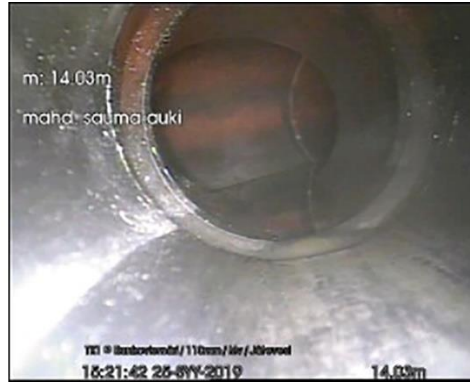
110 mm muovi, liittymä, tonttviemäri liittyy runkoviemäriin (ns. piiloliittymä)

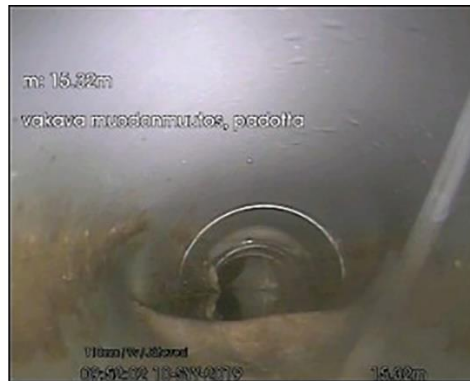
110 mm muovi, vakava muodonmuutos, pistemäinen klo 5–7

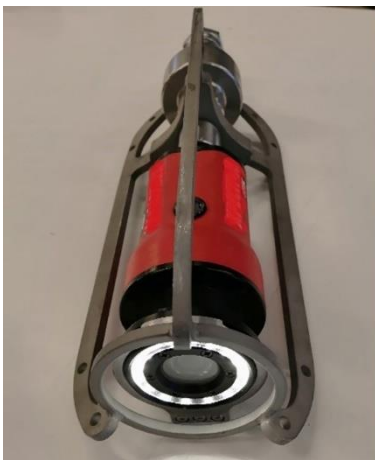
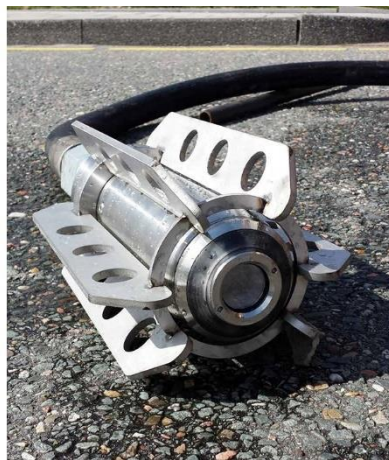
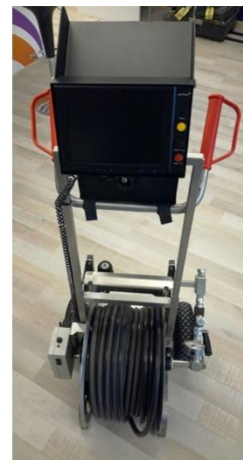
Kuva 12. Esimerkki suutinkameroista. Vasemmalla kaksi korkeapainehuhtelusuuttimeen liitettävä suutinkamera. Oikealla pieniläpimittaisia viemäreitä varten oleva laite.

Tehdyistä tutkimustyöstä saadaan videotallenne, joka on mahdollista katsoa välittömästi tabletilla tai älypuhelimesta, johon se tallentuu. Kuvattu video on myös mahdollista lähettää kohteesta pilvipalvelussa olevaan kuvauksen tekemistä ohjaavaan karttasovellukseen. Maastotyön jälkeen mahdollisesti tarvittavan raportin laatiminen ja tietojen tallennus esim. verkkotietojärjestelmään edellyttää toimistotyötä. Suutinkamerat soveltuvat myös hulevesiviemäreille.

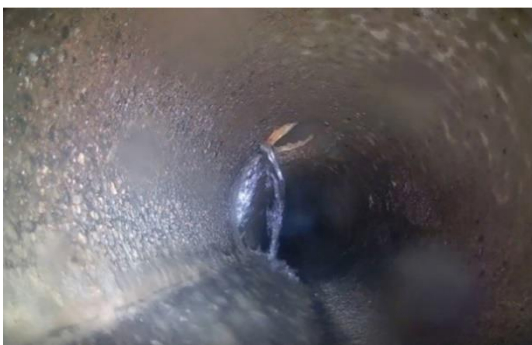
400 mm BET, liittymä klo 9

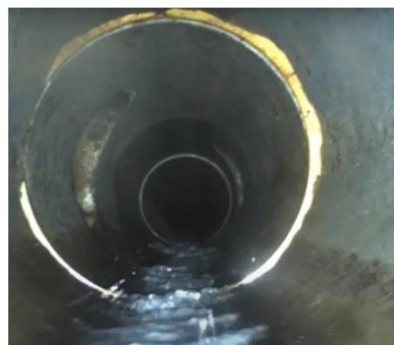
300 mm BET, liittymä klo 9

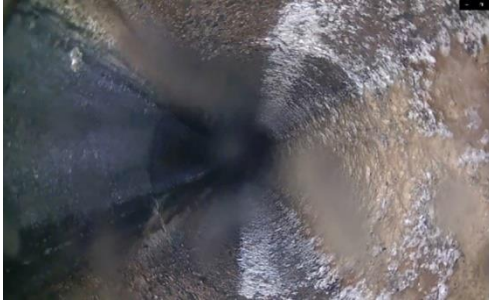
300 mm BET

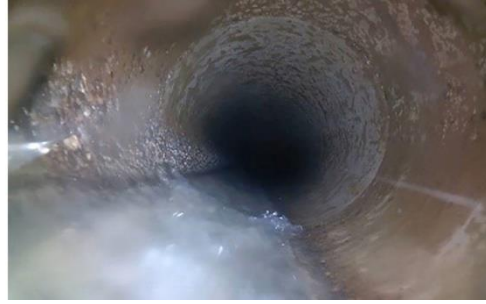
400 mm BET

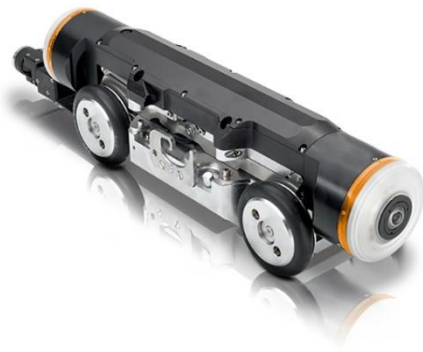
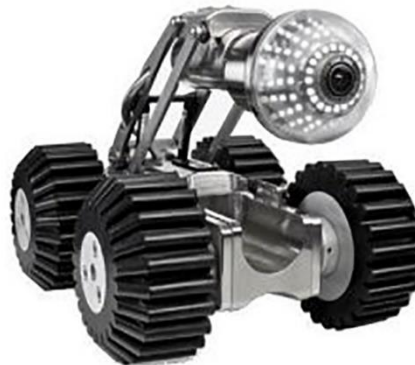
Kuva 15. Esimerkkejä digikameroista.

Läpiajettavat digitaaliset kuvaukset ja mittaamiset (jäljempänä digikuvaus) soveltuvat viemärien tutkimiseen tyypillisesti kokoluokissa 150–800 mm. Digikuvaus edellyttää riittävän suuria, luvussa 3 mainittuja viemäriin tarkastuskaivoja, jotta kameralaitteisto saadaan kuvattavaan viemäriin. Tehdystä tutkimustyöstä saadaan digitaalinen kuvatalenne sekä raportti. Digitaalisesta kuvamateriaalista tehdään kuvauksen jälkeen (esim. toimistotyönä) tarvittavat havainnot ja samalla voidaan mitata havaintoihin liittyviä parametrejä, mittaustarkkuuden ollessa 1 mm. Digikuvaus soveltuu myös hulevesiviemäreiden kunnon tutkimiseen. Digitaalista järjestelmää voidaan käyttää myös vesijohdoissa, niiden ollessa rakenteilla. Muussa käytössä ollutta kameraa ei desinfiotunakaan saa käyttää sellaisen vesijohdon kuvaamiseen, joka kuvaamisen jälkeen palautetaan vesijohtokäyttöön.

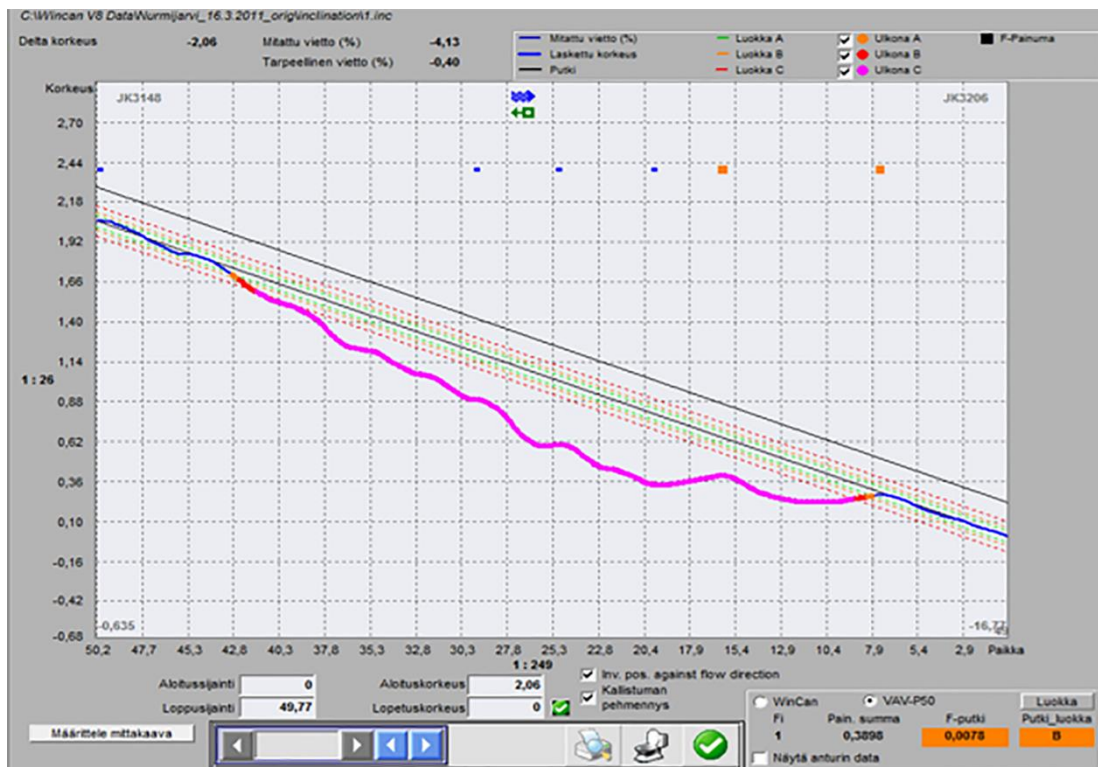
Kuva 17. Esimerkki viettokaltevuusmittauksen tuloksesta.

Mittaaminen voidaan toistaa tai tehdä, kun kamerarobottia ajetaan putkesta pois, jolloin kameraa ei pysäytetä esimerkiksi havaintojen tekemisen takia.

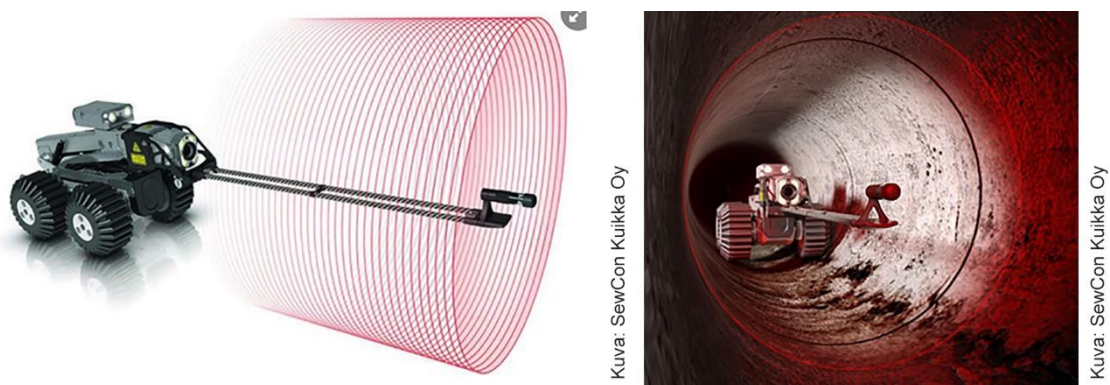
Kuva 18. Lasermittatikulla varustettu läpiajettava kamera.

Lasermittaaminen soveltuu halkaisijaltaan 100-450 mm viemäreille. Menetelmän käyttö edellyttää riittävän suurien viemärien tarkastuskaivoja, jotta lasermittatikulla varustettu kamera saadaan ujutettua tukittavaan viemäriin.

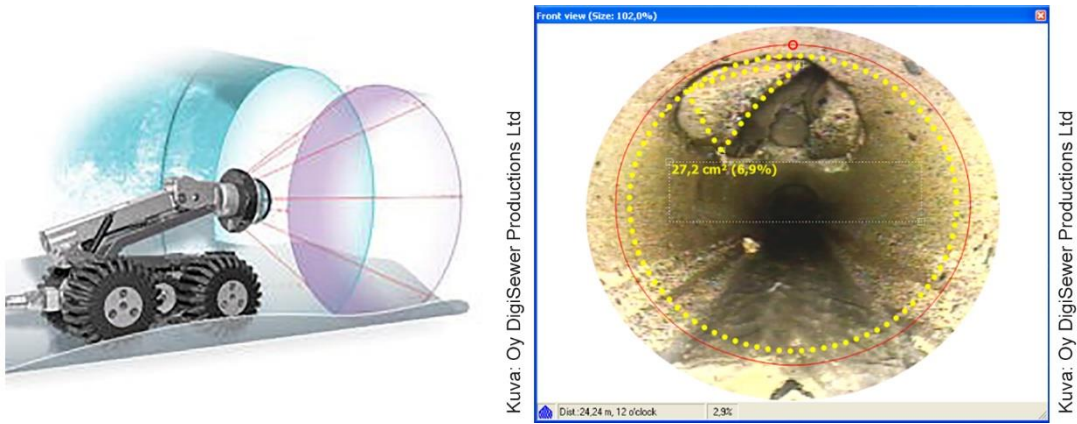
Kuva 19. Digikamera varustettuna laserpisteitä lähettävällä laser-renkaalla ja esimerkki mittaamisesta.

Digitaalisesti tehdystä viemärikuvausmateriaalista voidaan mitata mitä tahansa havainnot ilman laseravustusta. Mittaaminen kuvasta tapahtuu digitaalisesti tallennetusta kuvamateriaalista tehdystä kuvasta pikselistä pikseliin. Mittaamalla voidaan esimerkiksi selvittää kuinka paljon putken sauma on auki, kuinka paljon sisään työntyvä putkiliitymä peittää tutkittavan putken halkaisijasta, liittyvän putken halkaisija, putkessa olevan vedenpinnan korkeus tai halkeaman pituus. Mitatut havainnot sekä kuva havainnon mittauksesta saadaan raportointiohjelman avulla.

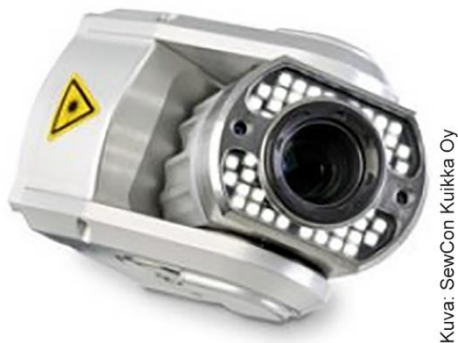
Kuva 20. Kääntyväpäinen kamera varustettuna kahdella laserpisteellä.

Useimmat viemäreiden kuvaamiseen tarkoitetut kääntyväpäiset videokamerat on varustettu kiinteästi asennetuilla laserpistelähettimellä. Kamerassa voi olla laserpistelähteen yhdellä tai useammalla laserpisteellä. Laserpisteiden avulla kuvaaja voi mitata esimerkiksi putken halkaisijaa, halkeaman kokoa, sauman avonaisuutta, jne. Mittaamisen tarkkuus perustuu pisteiden aseteluun tutkittavaan havaintoon, jolloin mittaustuloksen tarkkuus riippuu paljolti kuvaajasta. Mitattu arvo raportoidaan kuvausohjelmistossa, johon voidaan liittää kuva tehdystä mittauksesta.

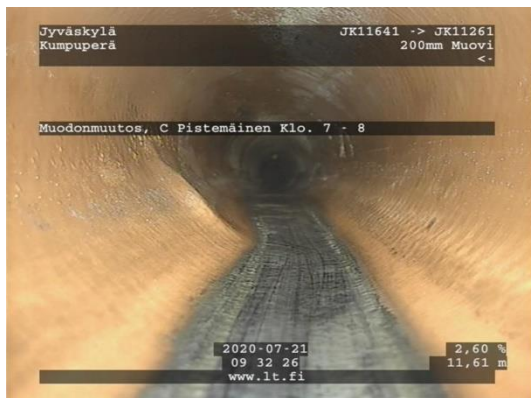
Havainto	Kuntoluokka	Lisämääritelmä	Sijainti (klo-klo)	Mitattu arvo	Havainto	Kuntoluokka	Lisämääritelmä	Sijainti (klo-klo)	Mitattu arvo
Muodonmuutos	1	Pistemäinen	7-8	-	Muodonmuutos	2	Pystysuuntainen		14 %

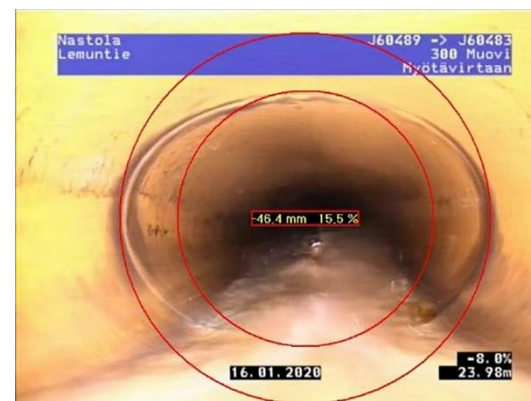
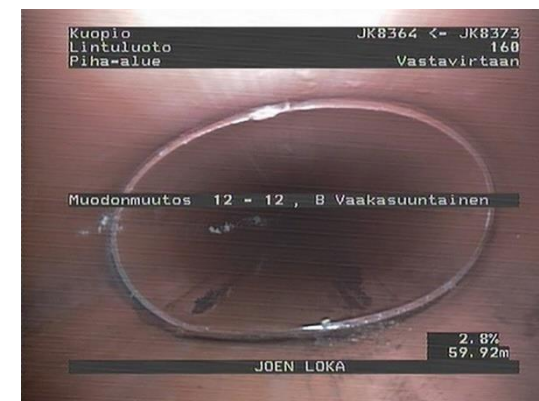
Havainto	Kuntoluokka	Lisämääritelmä	Sijainti (klo-klo)	Mitattu arvo	Havainto	Kuntoluokka	Lisämääritelmä	Sijainti (klo-klo)	Mitattu arvo
Muodonmuutos	3	Pystysuuntainen		15 %	Muodonmuutos	4	Pystysuuntainen		-

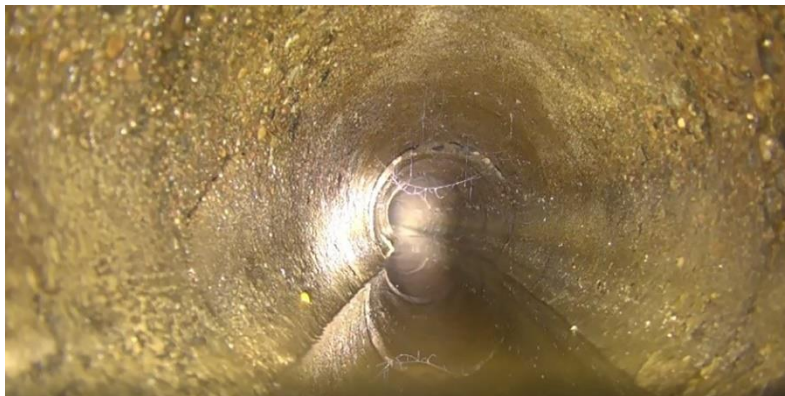
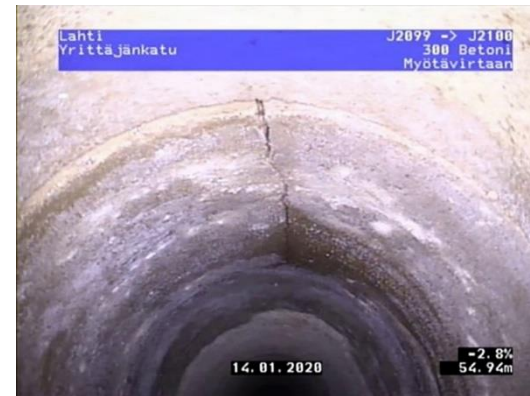
Esimerkkikuvia

- Halkeama: Putken seinämässä on halkeama, mutta putken muoto ei ole muuttunut eikä putkesta ole irronnut palasia.
- Putkirikko: Putken muoto on muuttunut.
- Sortuma: Putki on menettänyt rakenteellisen lujuutensa.

Kuntoluokka	Selite
1	Hiushalkeama
2	Avoim halkeama.
3	Putkesta voi irrota tai on irronnut palasia. Jäykässä putkessa muodonmuutos on enintään 15 % putken halkaisijasta.
4	Putki on menettänyt rakenteellisen lujuutensa. Jäykässä putkessa muodonmuutos on yli 15 % putken halkaisijasta. Joustavassa putkessa on halkeama, putkirikko tai reikä.

Havainto	Kuntoluokka	Lisämääritelmä	Sijainti (klo-klo)	Mitattu arvo	Havainto	Kuntoluokka	Lisämääritelmä	Sijainti (klo-klo)	Mitattu arvo
Halkeama/putkirikko	1	Pistemäinen	9–10	-	Halkeama/putkirikko	2	Pituussuuntainen	12	-

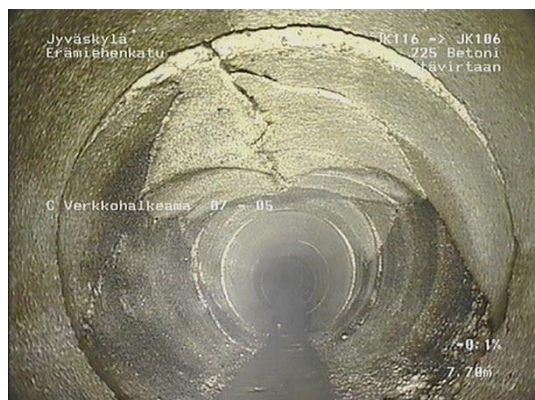
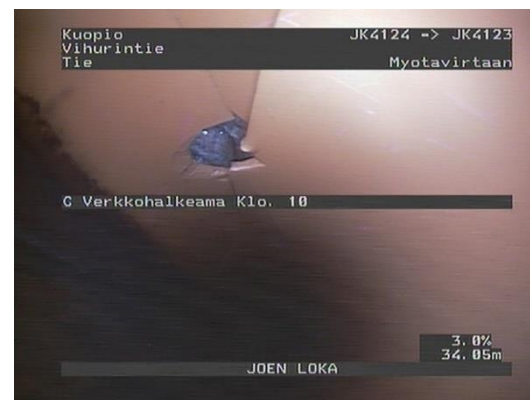
Havainto	Kuntoluokka	Lisämääritelmä	Sijainti (klo-klo)	Mitattu arvo	Havainto	Kuntoluokka	Lisämääritelmä	Sijainti (klo-klo)	Mitattu arvo
Halkeama/putkirikko	3	Vaihteleva	7–5	-	Halkeama/putkirikko	4	Vaihteleva	10	-

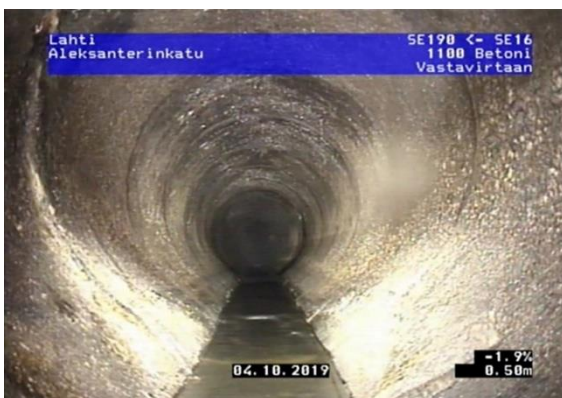
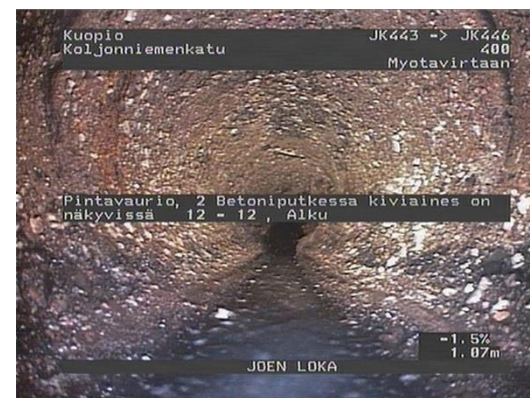
Esimerkkikuvia

- Putken sisäpinta on vaurioitunut kemiallisesta tai mekaanisesta syystä johtuen. Myös metallisten putkien korroosio kuuluu tähän vikatyypin.

Havainto	Kuntoluokka	Lisämääritelmä	Sijainti (klo-klo)	Mitattu arvo	Havainto	Kuntoluokka	Lisämääritelmä	Sijainti (klo-klo)	Mitattu arvo
Pintavaurio	1	-	12-12	-	Pintavaurio	2	-	12-12	-

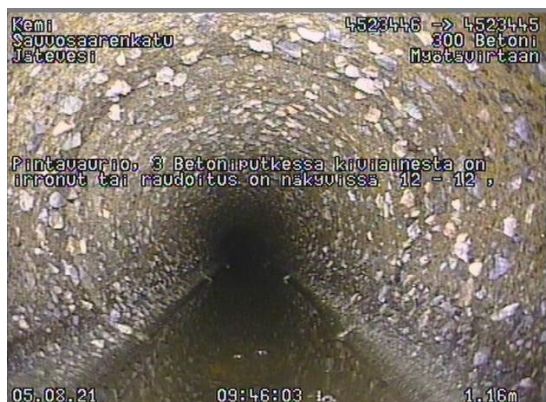
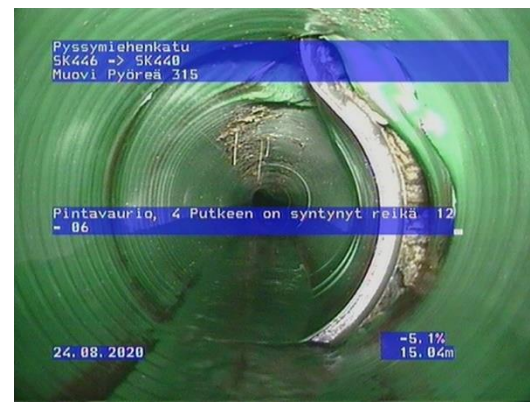
Havainto	Kuntoluokka	Lisämääritelmä	Sijainti (klo-klo)	Mitattu arvo	Havainto	Kuntoluokka	Lisämääritelmä	Sijainti (klo-klo)	Mitattu arvo
Pintavaurio	3	-	12-12	-	Pintavaurio	4	-	12-6	-

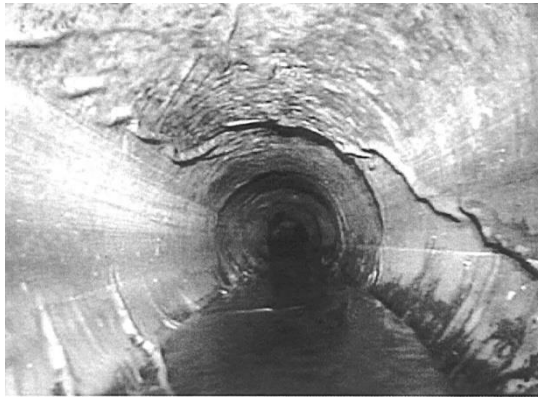
Havainto	Kuntoluokka	Lisämääritelmä	Sijainti (klo-klo)	Mitattu arvo	Havainto	Kuntoluokka	Lisämääritelmä	Sijainti (klo-klo)	Mitattu arvo
Valmistus/asennusvika	1	Pituussuuntainen		-	Valmistus/asennusvika	2	Vaihteleva		-

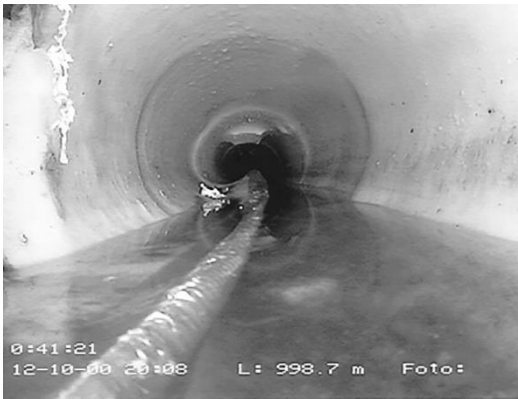
Havainto	Kuntoluokka	Lisämääritelmä	Sijainti (klo-klo)	Mitattu arvo	Havainto	Kuntoluokka	Lisämääritelmä	Sijainti (klo-klo)	Mitattu arvo
Valmistus/asennusvika	3	Pituussuuntainen		-	Valmistus/asennusvika	4	Poikkisuuntainen		-

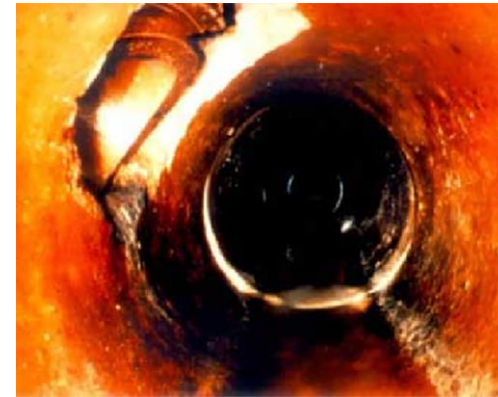
Havainto	Kuntoluokka	Lisämääritelmä	Sijainti (klo-klo)	Mitattu arvo	Havainto	Kuntoluokka	Lisämääritelmä	Sijainti (klo-klo)	Mitattu arvo
Viallinen liittymä	1	-	5	-	Viallinen liittymä	2	-	10	-

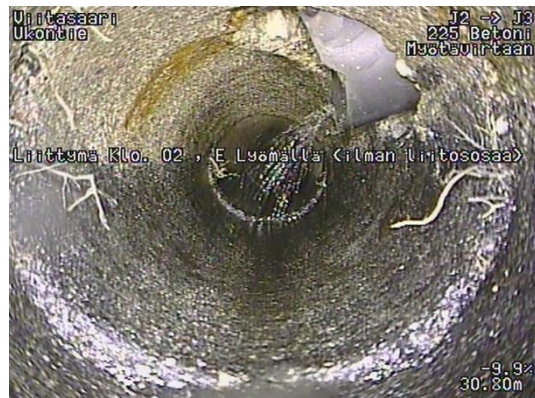
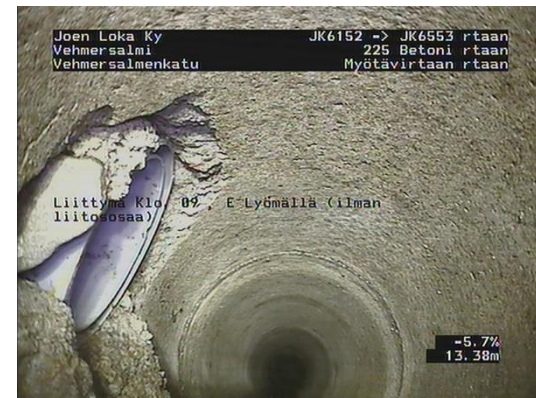
Havainto	Kuntoluokka	Lisämääritelmä	Sijainti (klo-klo)	Mitattu arvo	Havainto	Kuntoluokka	Lisämääritelmä	Sijainti (klo-klo)	Mitattu arvo
Viallinen liittymä	3	-	1	-	Viallinen liittymä	4	-	10	-

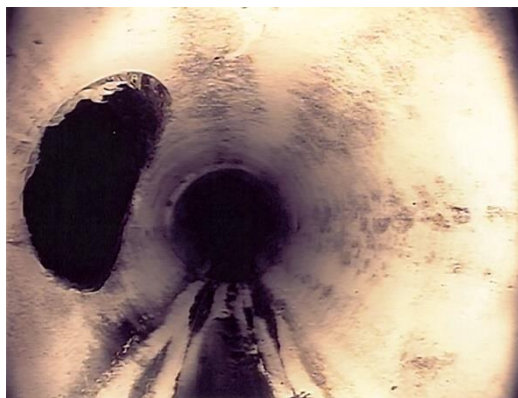
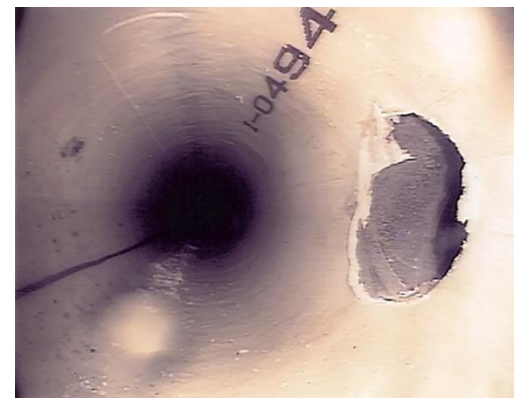
Havainto	Kuntoluokka	Lisämääritelmä	Sijainti (klo-klo)	Mitattu arvo	Havainto	Kuntoluokka	Lisämääritelmä	Sijainti (klo-klo)	Mitattu arvo
Virheellinen liittymän aukaisu	1	-		-	Virheellinen liittymän aukaisu	2	-		-

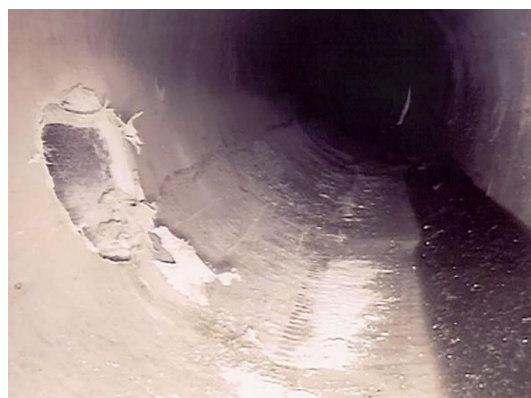
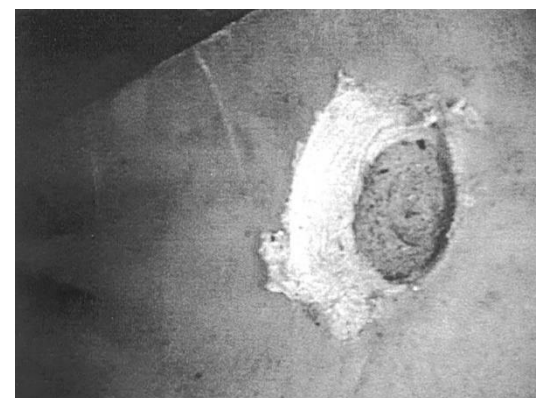
Havainto	Kuntoluokka	Lisämääritelmä	Sijainti (klo-klo)	Mitattu arvo	Havainto	Kuntoluokka	Lisämääritelmä	Sijainti (klo-klo)	Mitattu arvo
Virheellinen liittymän aukaisu	3	-		-	Virheellinen liittymän aukaisu	4	-		-

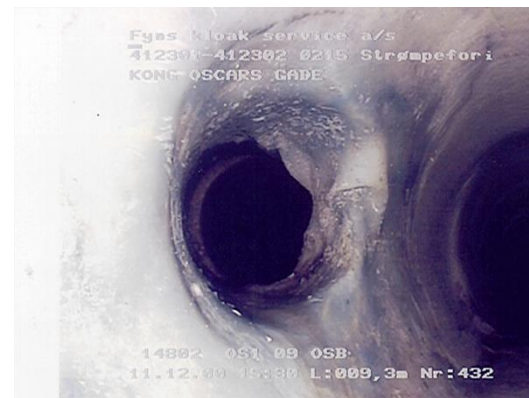
Havainto	Kuntoluokka	Lisämääritelmä	Sijainti (klo-klo)	Mitattu arvo	Havainto	Kuntoluokka	Lisämääritelmä	Sijainti (klo-klo)	Mitattu arvo
Virheellinen hattu-profiili liittymässä	1	-		-	Virheellinen hattu-profiili liittymässä	2	-		-

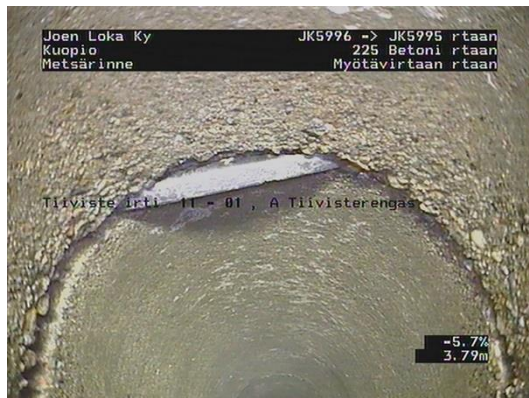
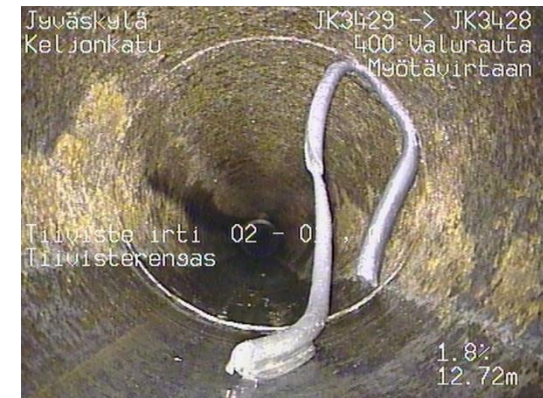
Havainto	Kuntoluokka	Lisämääritelmä	Sijainti (klo-klo)	Mitattu arvo	Havainto	Kuntoluokka	Lisämääritelmä	Sijainti (klo-klo)	Mitattu arvo
Tiiviste irti	1	Tiivisterengas	11-12	-	Tiiviste irti	2	Tiivisterengas	1-3	-
