Viemäreiden kunnon tutkiminen

Visuaaliset tutkimusmenetelmät

Vesilaitosyhdistyksen monistesarja nro 72

Helsinki 2021

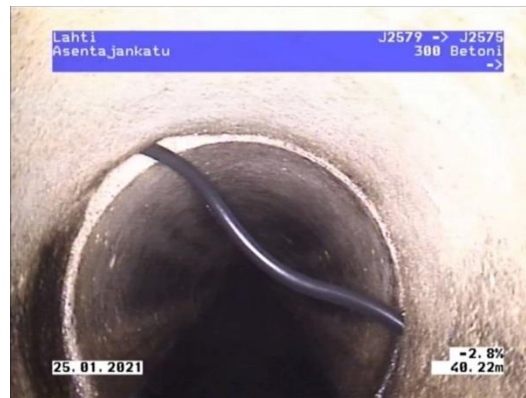
Havainto	Kuntoluokka	Lisämääritelmä	Sijainti (klo-klo)	Mitattu arvo	Havainto	Kuntoluokka	Lisämääritelmä	Sijainti (klo-klo)	Mitattu arvo
Tiiviste irti	3	Tiivisterengas	11-4	-	Tiiviste irti	4	Tiivisterengas	2-7	-

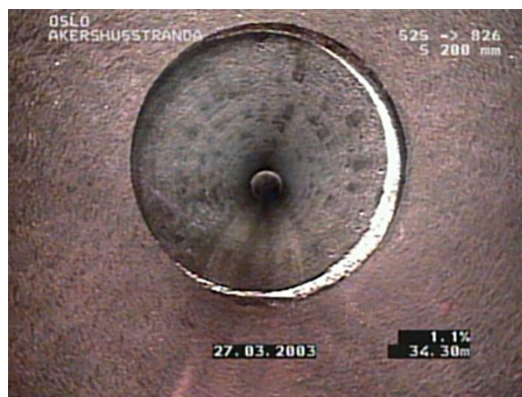
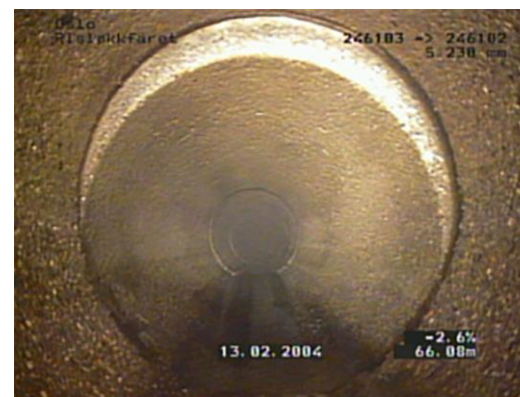
Havainto	Kuntoluokka	Lisämääritelmä	Sijainti (klo-klo)	Mitattu arvo	Havainto	Kuntoluokka	Lisämääritelmä	Sijainti (klo-klo)	Mitattu arvo
Siirtymä	1	Pituussuuntainen		-	Siirtymä	2	Pituussuuntainen	6	-

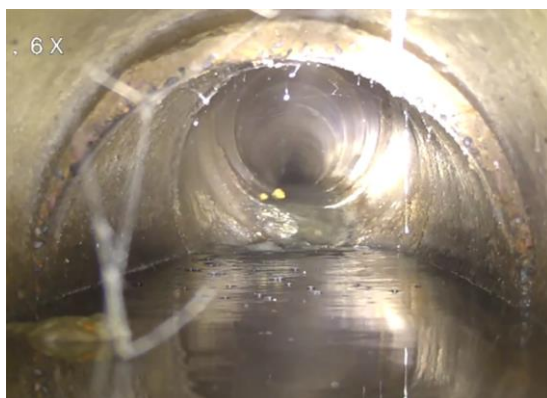
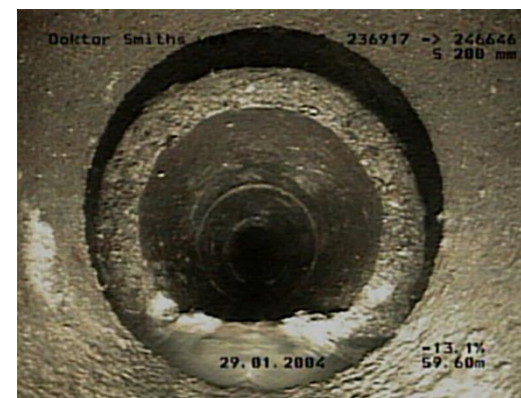
Havainto	Kuntoluokka	Lisämääritelmä	Sijainti (klo-klo)	Mitattu arvo	Havainto	Kuntoluokka	Lisämääritelmä	Sijainti (klo-klo)	Mitattu arvo
Siirtymä	3	Poikkisuuntainen	6	-	Siirtymä	4	Poikkisuuntainen	-	-

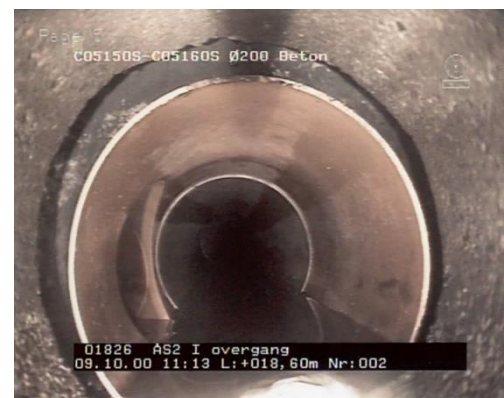
Havainto	Kuntoluokka	Lisämääritelmä	Sijainti (klo-klo)	Mitattu arvo	Havainto	Kuntoluokka	Lisämääritelmä	Sijainti (klo-klo)	Mitattu arvo
Viallinen muutos- tai korjausosa	1			-	Viallinen muutos- tai korjausosa	2			-

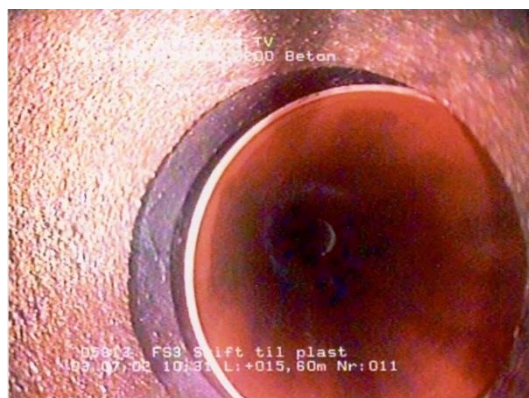
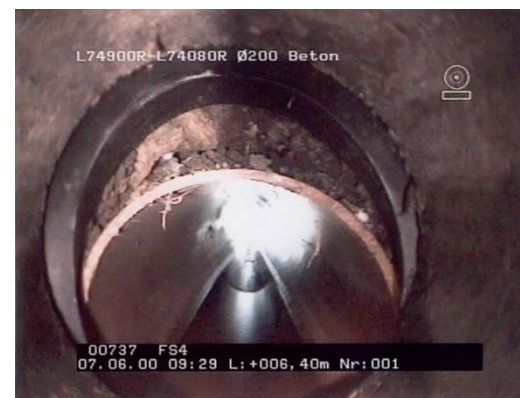
Havainto	Kuntoluokka	Lisämääritelmä	Sijainti (klo-klo)	Mitattu arvo	Havainto	Kuntoluokka	Lisämääritelmä	Sijainti (klo-klo)	Mitattu arvo
Viallinen muutos- tai korjausosa	3	Poikkisuuntainen		-	Viallinen muutos- tai korjausosa	4	Poikkisuuntainen		-

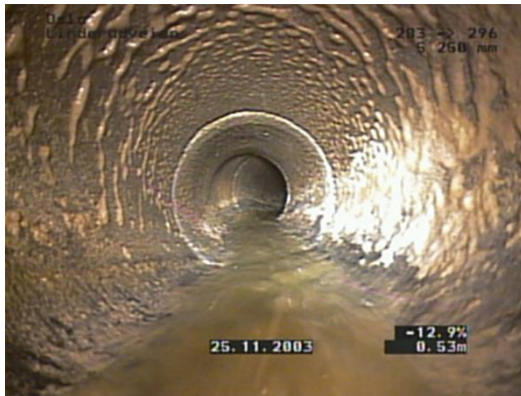
Havainto	Kuntoluokka	Lisämääritelmä	Sijainti (klo-klo)	Mitattu arvo	Havainto	Kuntoluokka	Lisämääritelmä	Sijainti (klo-klo)	Mitattu arvo
Saostuma	1	Rasvaa	12-12	-	Saostuma	2	Rasvaa	10-2	-

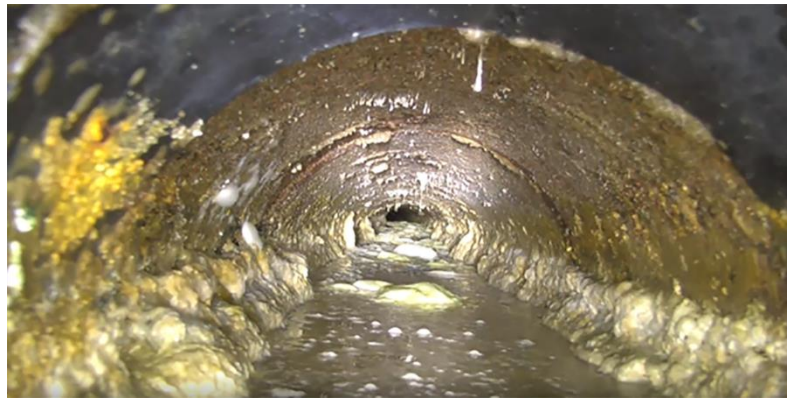
Havainto	Kuntoluokka	Lisämääritelmä	Sijainti (klo-klo)	Mitattu arvo	Havainto	Kuntoluokka	Lisämääritelmä	Sijainti (klo-klo)	Mitattu arvo
Saostuma	3	Rasvaa	3-9	-	Saostuma	4	Rasvaa	12-12	-

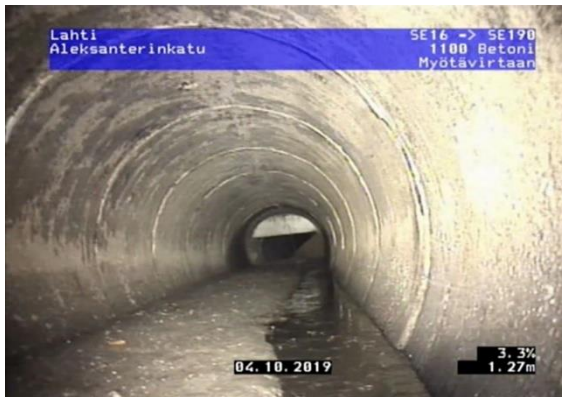
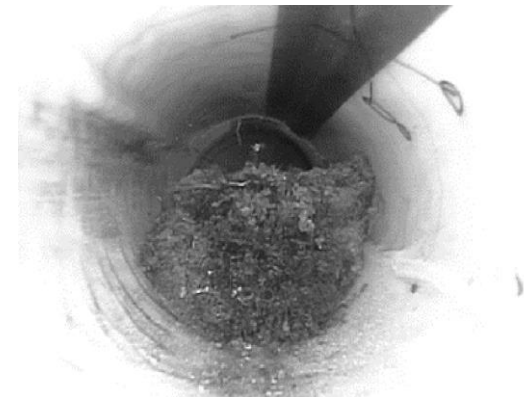
Havainto	Kuntoluokka	Lisämääritelmä	Sijainti (klo-klo)	Mitattu arvo	Havainto	Kuntoluokka	Lisämääritelmä	Sijainti (klo-klo)	Mitattu arvo
Liettymä	3	Hienojakoinen	6	-	Liettymä	4	Karkea	6	-

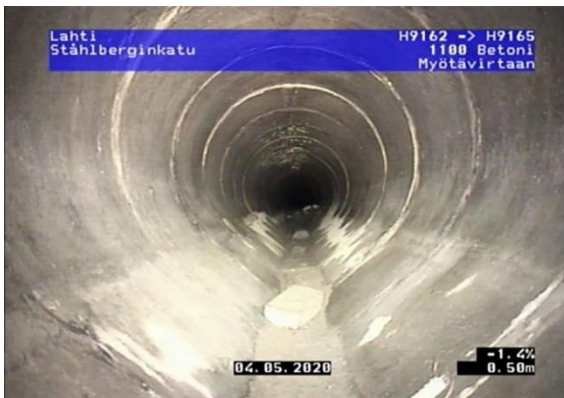
Esimerkkikuvia

Havainto	Kuntoluokka	Lisämääritelmä	Sijainti (klo-klo)	Mitattu arvo	Havainto	Kuntoluokka	Lisämääritelmä	Sijainti (klo-klo)	Mitattu arvo
Vieras esine / este	1	F	6	-	Vieras esine / este	2	D	10-2	-

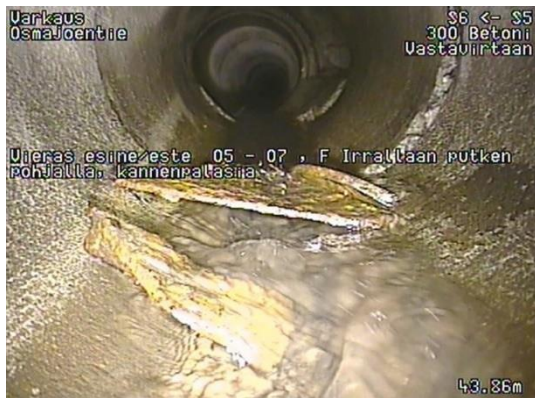
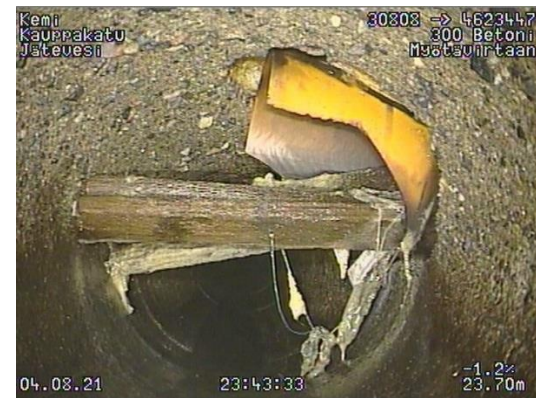
Havainto	Kuntoluokka	Lisämääritelmä	Sijainti (klo-klo)	Mitattu arvo	Havainto	Kuntoluokka	Lisämääritelmä	Sijainti (klo-klo)	Mitattu arvo
Vieras esine / este	3	F	6	-	Vieras esine / este	4	C	3	-

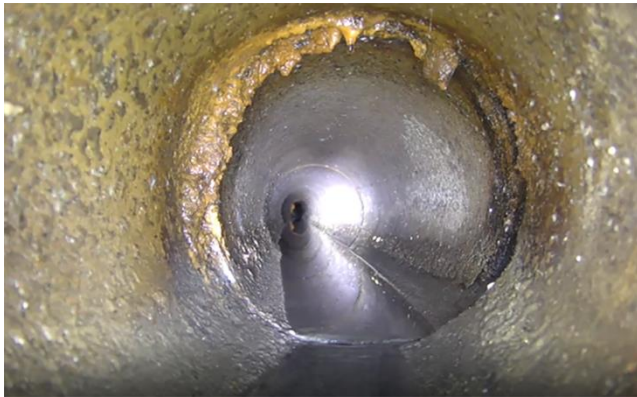
Esimerkkikuvia

Havainto	Kuntoluokka	Lisämääritelmä	Sijainti (klo-klo)	Mitattu arvo	Havainto	Kuntoluokka	Lisämääritelmä	Sijainti (klo-klo)	Mitattu arvo
Vuoto	1	Putken sauma	7-1	-	Vuoto	2	Putken sauma	9-11	-

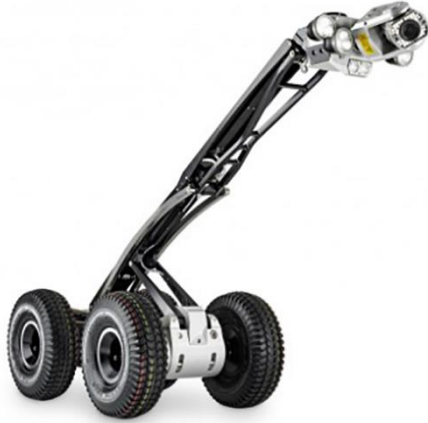
Kuva 22. Suurikokoisten viemäreiden kuvaamiseen tarkoitettu kamerarobotti.

ohjattavan kamerarobotin tulee olla riittävän painava, että virtaus ei vaikuta sen toimintaan. Kamerarobotti tulee olla varustettu isokokoisilla hyvin kuvioiduilla renkailla. Suurikokoisten viemäreiden kuvaukseen tarkoitettu robotti tulee olla varustettu kauko-ohjattulla kameran nostolaitteella sekä tehokkailla valoilla.

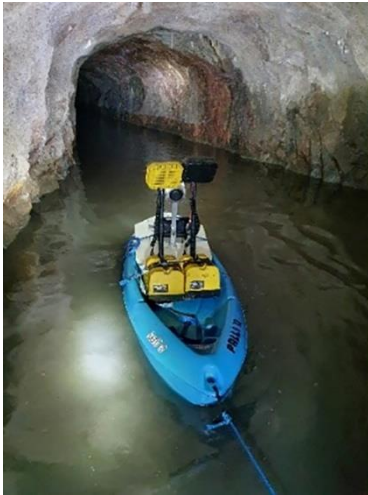
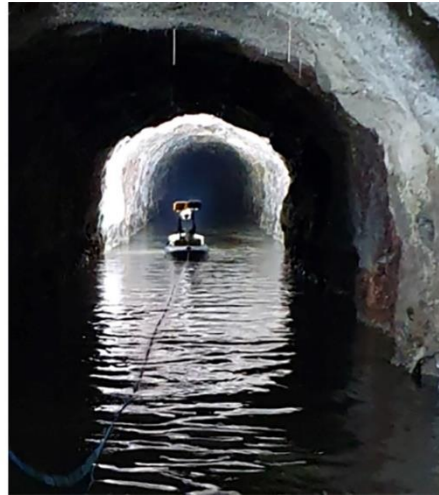
Kuva 23. Esimerkkejä lauttaratkaisusta.

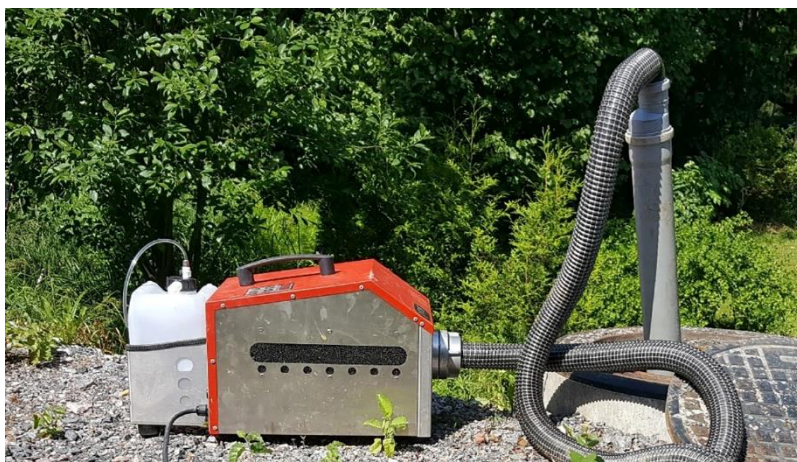
Kuva 25. Esimerkki savukoneesta.

Savukokeessa savukoneella puhalletaan savua selvittettävään viemäriin ja tarkkaillaan savun purkautumista. Savun mahdollisista purkautumiskohdista otetaan valokuvat ja laaditaan kirjallinen selvitys purkautumiskohdista sijaintitietoineen. Savun purkautumista esimerkiksi rakennusten katoilla voidaan tarkkailla myös dronen avulla.

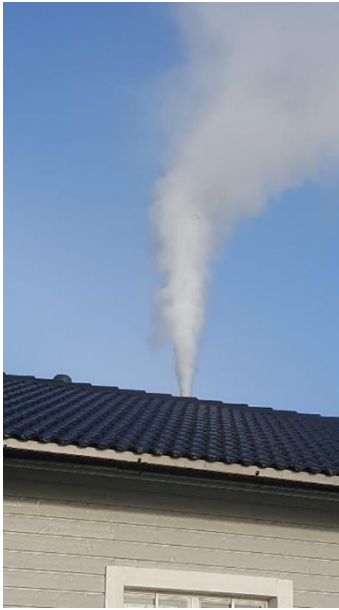
Tonttviemäriin puhallettu savu purkautuu tuuletusviemäristä katolle.

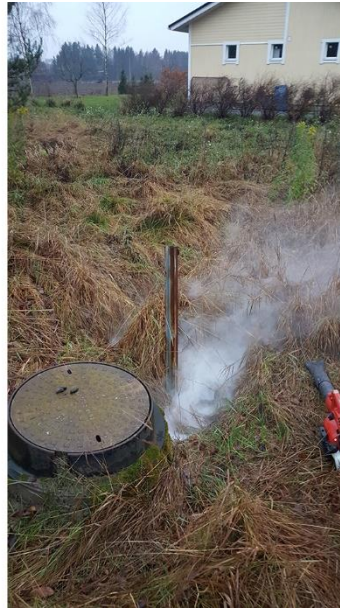
Runkoviemäriin puhallettu savu purkautuu tarkastuskaivon avoimista saumoista.

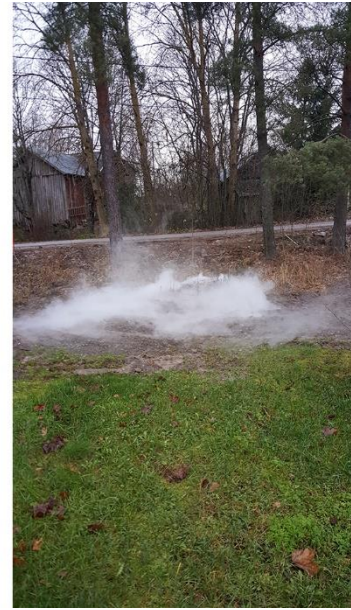
Runkoviemäriin puhallettu savu purkautuu tarkastuskaivosta ja paljastaa viemärikartasta puuttuvan tonttviemärin.

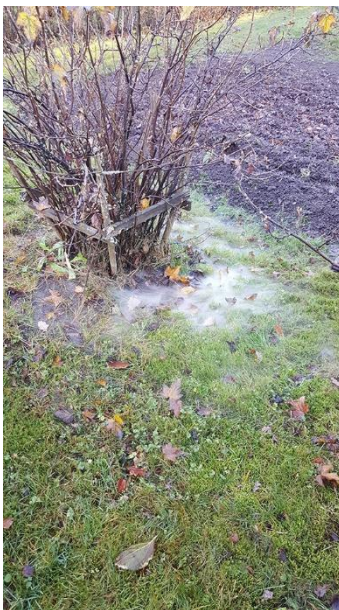
Tonttviemäriin puhallettu savu purkautuu maakerrosten läpi osoittaen tarkemmin tutkittavan kohdan.

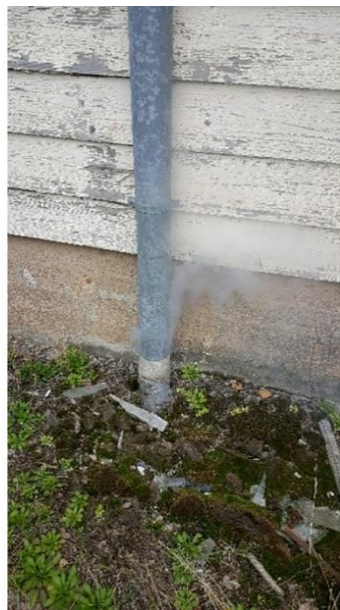
Tonttviemäriin puhallettu savu purkautuu rakennuksen kattovesien syöksytorven saumasta.

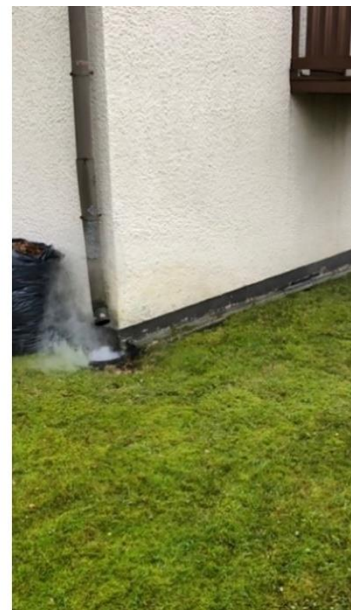
Tonttviemäriin puhallettu savu purkautuu kattove-sisuppilosta.

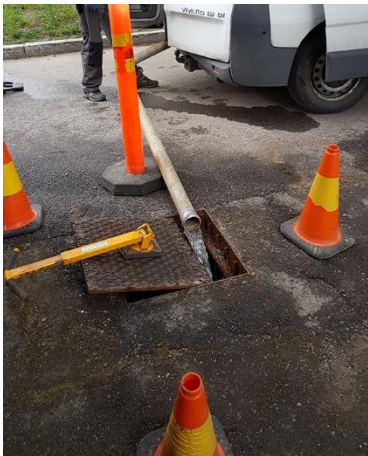
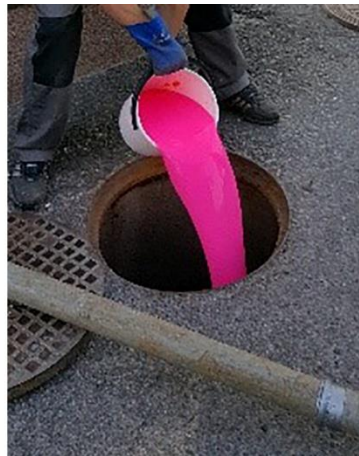
Kuva 26. Esimerkkejä väriainekokeen tekemisestä.

Väriainekokeessa värjättyä vettä lasketaan selvittävään viemäriin, tyypillisesti hulevesiviemäriin, ja tarkkaillaan väriaineen kulkeutumista jätevesiviemäriin tai muuhun purkupaikkaan. Väriaineen ilmestymisestä jätevesiviemäriin tai muuhun purkupaikkaan otetaan valokuvat ja laaditaan kirjallinen selvitys sijaintitietoineen. Mikäli hulevesiviemäriässä, jonka liittämiskohtaa selvitetään, ei virtaa vettä, voi pelkkä vesi riittää tutkimuksen tekemiseen.

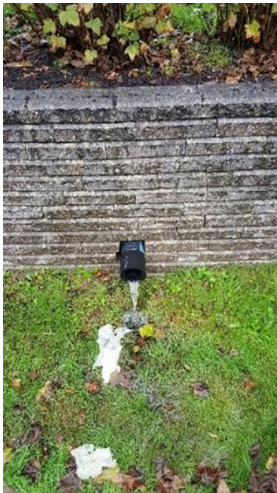
Värjäämätön vesi kaadettuna kattoveisuppiloon todisti kiinteistön kattoveisien olevan johdettu kadun sivuojaan.

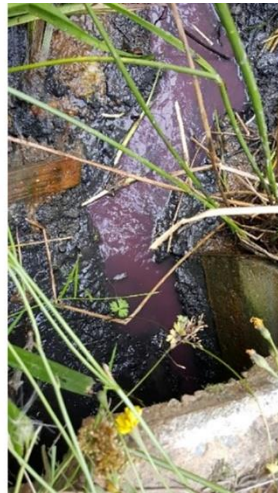
Väriaineen avulla saatiin selvyyttä viemärijohtamisesta.

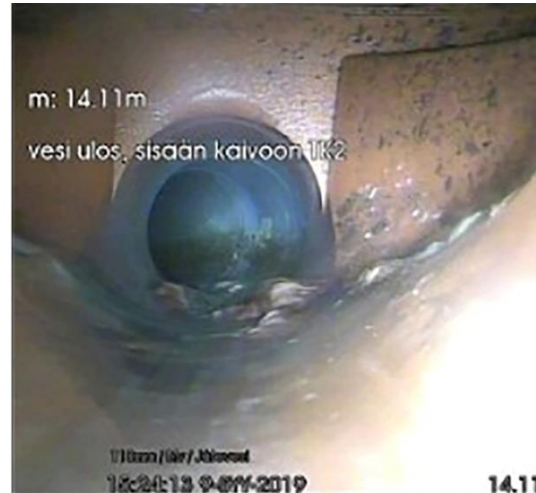
Värjättyä vettä kaadettiin kiinteistön tontilla olevaan tarkastuskaivoon ja viemärikameran avulla todettiin veden tulevan kuvassa olevaan toiseen tarkastuskaivoon osoittaen viemäreiden olevan yhteydessä toisiinsa.

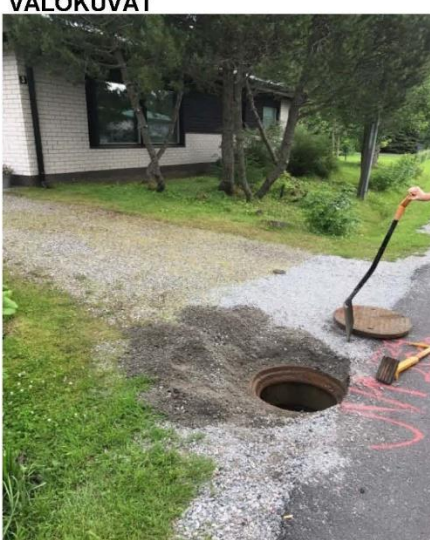
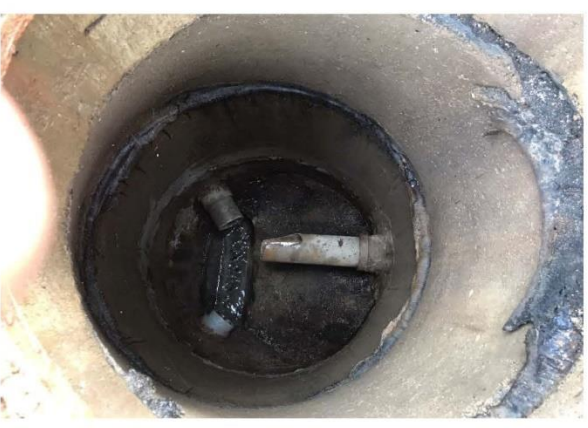
LIITTYVIEN PUTKIEN TIEDOT		Klo	Laji	Sisähalk. (mm)	Materiaali	Vesijuoksun etäisyys kannesta (m)
	Lähteväputki	0	12	JV	200	PVC	2,05
	Tuloputket	1	4	TV	110	PP	1,9
	JV=jätevesiviem.	2	8	JV	200	PVC	2,05
	HV=hulevesiviem.	3					
	SEKA=sekavesiviem.	4					
	TV=tonttioviemäri	5					
	SO=salaoja	6					
	YV=ylivuoto	7					
	Muu: __ =	8					
Lisätiedot (maankäyttö, pohjan rakenne, veden virtaus putkista, yms.)							
Sorapinta							
TÄYTTÖASTEARIOT				KAIVO ON PUHDISTETTU			
		Veden syvyys	3	cm			
		Irtokertymää	0	cm	<input type="checkbox"/> Kyllä <input checked="" type="checkbox"/> Ei		
HAVAITUT VIAT vähäinen vika=2, vakava vika=4							
Vuoto, 2, pohjasauma Siirtymä, 4, ylin rengas							
VALOKUVAT
